Commune de CHATEL CENSOIR

SCHEMA DIRECTEUR D'ASSAINISSEMENT

Phase 4 : Programme de travaux

N° d'Affaire : 19_04_078

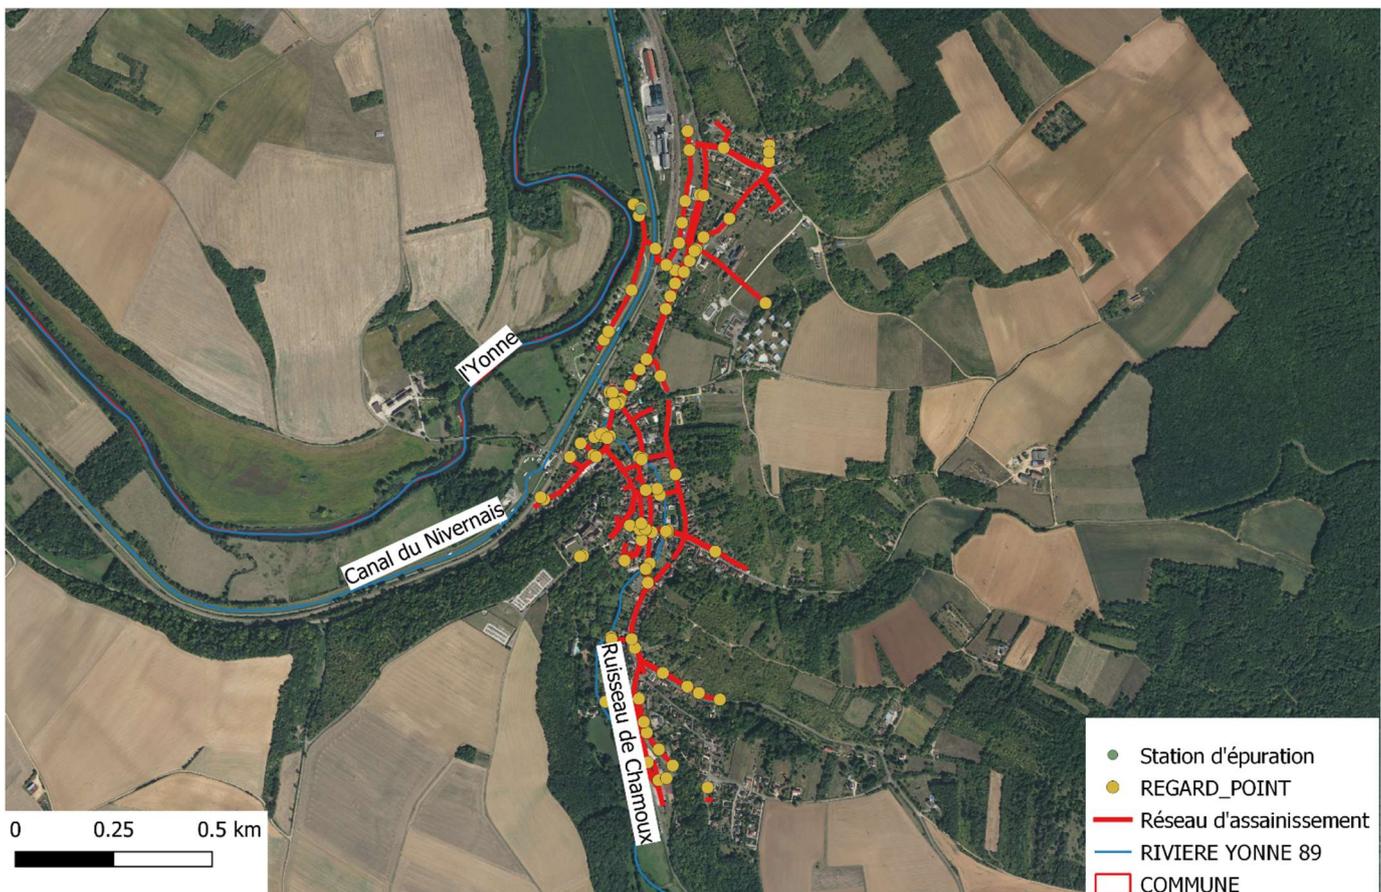
Figure 1 : Zone raccordée au réseau d'assainissement collectif à CHATEL CENSOIR

Le réseau a été construit dans les années 70, hors extensions. Le poste de relevage a été construit au début des années 2010.

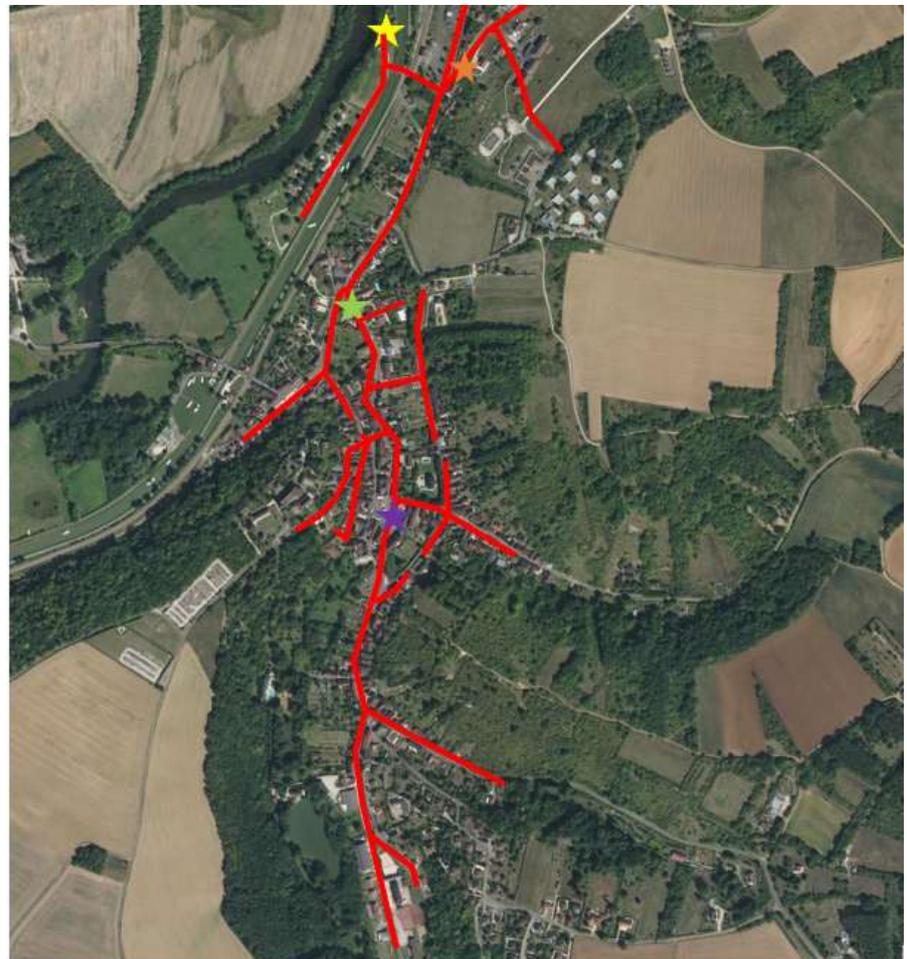
La figure ci-contre présente, pour rappel, la localisation des différents points de mesures.

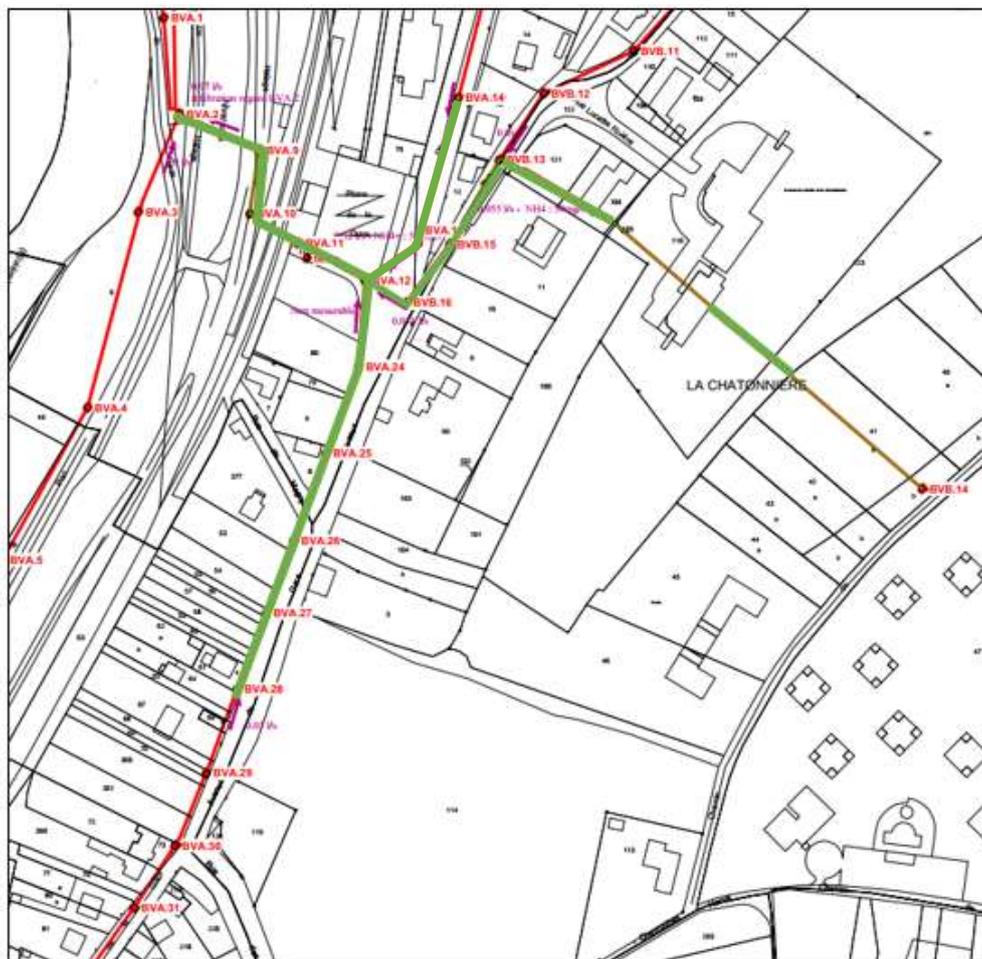
Figure 2 : Secteur Canal / Gare / EHPAD

Les réseaux investigués sont dans un état de dégradation parfois assez avancée, et nécessitent une réhabilitation à court terme. Les défauts observés sont divers : joints rompus, déboitements longitudinaux, fissures, racines effondrements, réparations sommaires assez nombreuses sur les branchements. D'autres défauts ont pu être constatés comme des flaches importants et des stagnations (Cf. *Typologie des défauts en ANNEXE 1*).

De nombreux regards borgnes sont existants sur les réseaux, utilisés pour les branchements, cela constitue souvent un point noir (défauts d'étanchéités fréquents et problèmes d'accessibilité).

Par ailleurs, de nombreux défauts sont présents sur les branchements (NB : certains n'ont pu être inspectés par manque d'accessibilité).

La réhabilitation des défauts est prioritaire, à commencer par le secteur « canal »

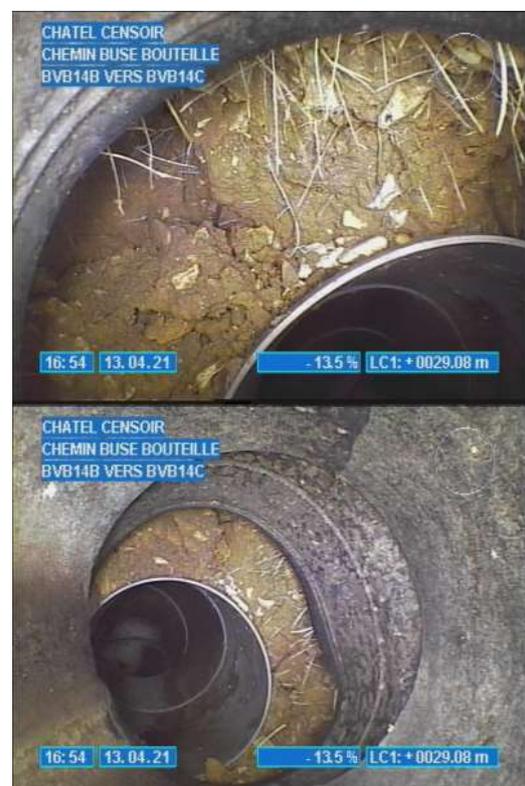
Une injection de colorant a été réalisée au niveau du regard BVB 14B. Il a été retrouvé au BVB 14C, mais n'a pas été retrouvé à l'aval de la maison de retraite.

Des investigations complémentaires sont à mener sur les réseaux de la maison de retraite entre le BVB 14C et le regard BVB 12 afin de lever l'incertitude. (Cout environ 4€ / ml + frais fixes /déplacement (500€))

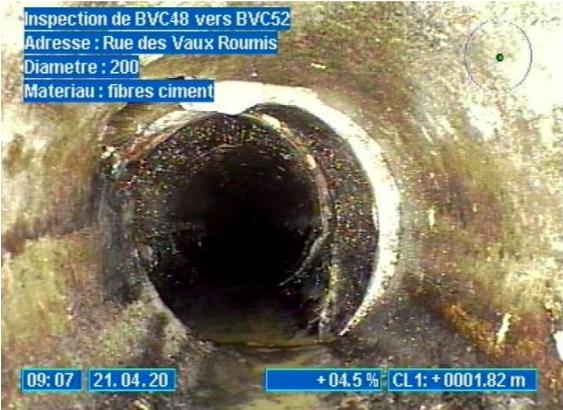
<p>Inspection de BVC48 vers BVC52 Adresse : Rue des Vaux Roumis Diametre : 200 Materiau : fibres ciment</p>

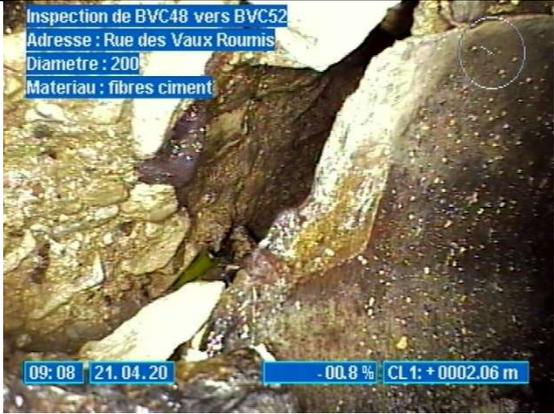
<p>09:08 21.04.20 -00.8% CL1: +0002.06 m</p>
<p>Effondrement latéral / déboitement</p>	
<p>Inspection de B14 vers Collecteur Adresse : Rue des Vaux Roumis Diametre : 150 Materiau : fibres ciment</p>

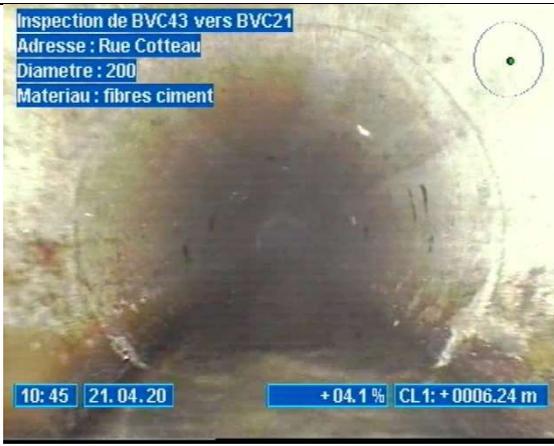
<p>10:45 21.04.20 +04.1% CL1: +0006.24 m</p>
<p>Réparation sommaire</p>	<p>Fissure circulaire</p>
<p>Inspection de BVA24 vers BVA12 Adresse : Avenue de la Gare Diametre : 200 Materiau : fibres ciment</p>

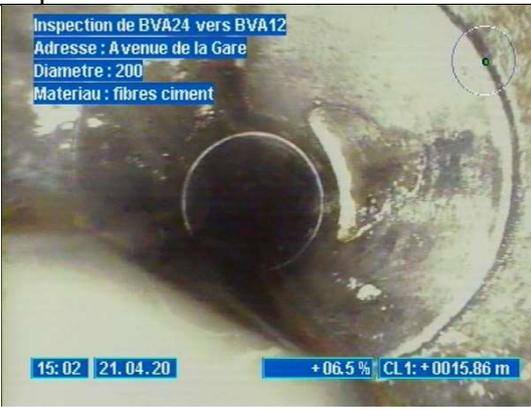
<p>15:02 21.04.20 +06.5% CL1: +0015.86 m</p>	<p>Inspection de BVA219 vers BVA12 Adresse : Avenue de la Gare Diametre : 500 Materiau : fibres ciment</p>

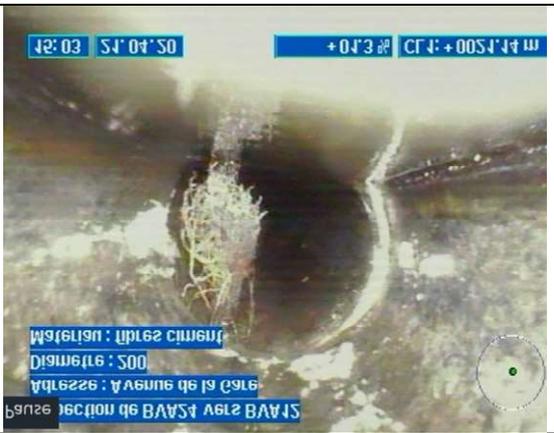
<p>12:03 21.04.20 +01.3% CL1: +0054.44 m</p>

<p>Dégradation totale du revêtement</p>	<p>Racine avec obstruction</p>

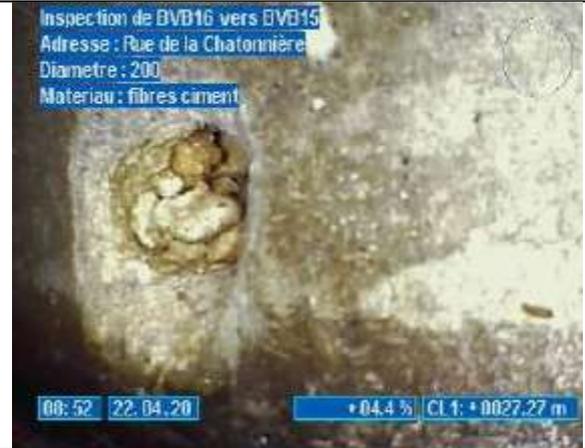
Perforation

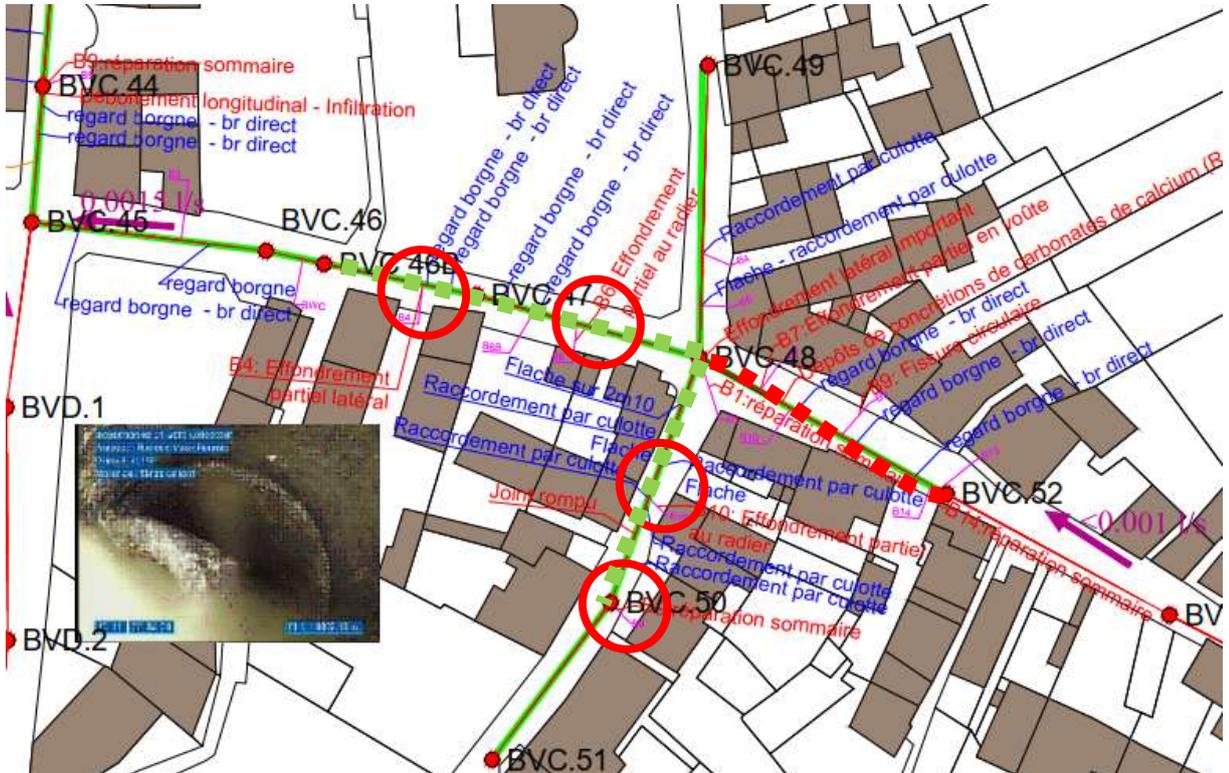
Sous-Priorité	1/3	Effet attendu (ECP) en m³ éliminé + Suppression extrusion EU / risque effondrement / colmatage	0 à 8m3/h

Coût		<p>Scénario 1 : 40 000 €</p> <p>Reprise complète par tranchée de 38 ml de réseau AC avec 7 branchements : 31 000 €</p> <p>4 branchements ponctuels par tranchée : 4 * 2 000 € HT = 8 000 €</p> <p>1 étanchéification résinage / mortier regard / jonctions : 1 000 € HT</p> <p>Scénario 2 : 86 000 €</p> <p>Reprise complète par tranchée de 124 ml de réseau AC avec 15 branchements : 86 000 €</p>	
Subventions envisageables		40% et 20% d'avance pour les travaux complets structurants (hors travaux ponctuels)

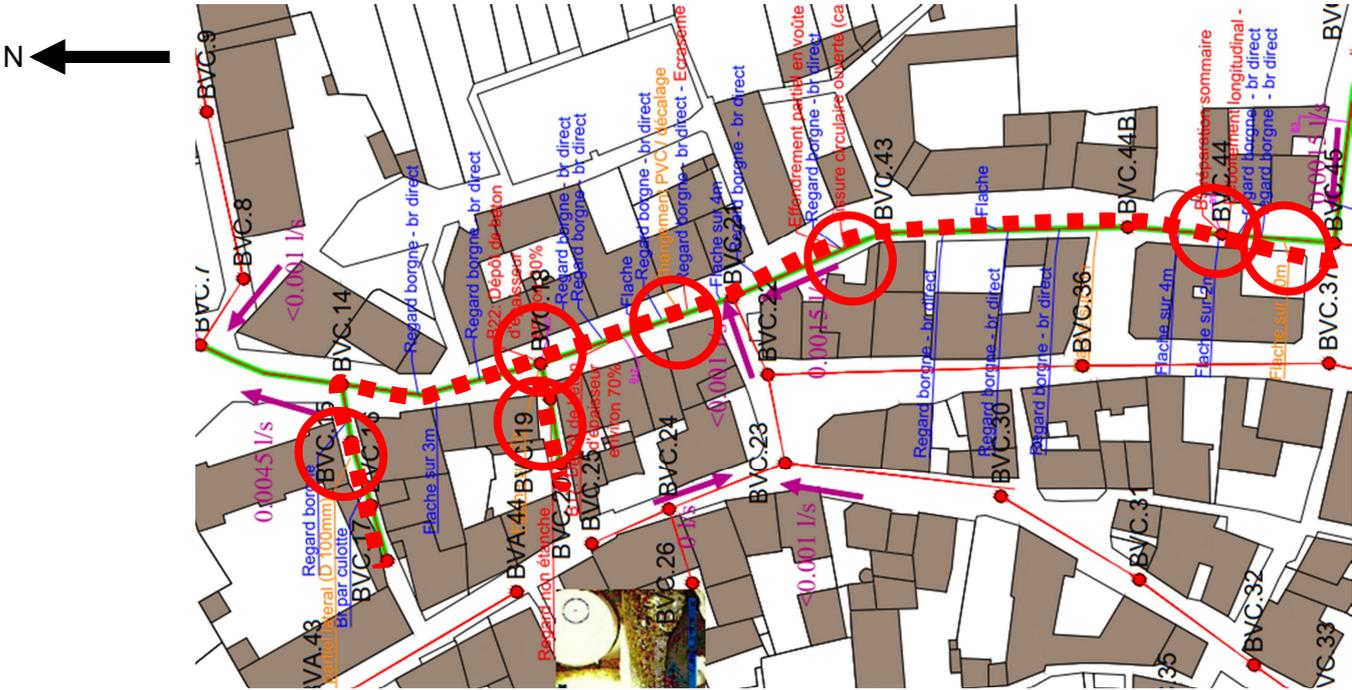
Sous-Priorité	2/3	Effet attendu (ECP) en m³ éliminé + renouvellement réseau / risque ECPP ++ / risque extrusion EU	0.2 à ?? m3/h

Coût	Scénario 1 : 22 120€		
<i>Etudes préalables et MOE : + 10 %</i>	Reprise 1 branchements ponctuels par tranchée : 1 * 2 000 € HT = 2 000 € Reprise 1 regard et 2 regards borgnes : 3* 3500€ € HT = 14 000 € HT Reprise 1 déboisement + un effondrement partiel : 2* 2 500 € HT = 5000 € 2 fraisages : 120 € 1 quicklock : 1000 €		
	Scénario 2 : 190 000 €		
	Reprise complète par tranchée de 220 ml de réseau AC avec 20 branchements – milieu exiguë : 190 000 €		
Subventions envisageables	40% et 20% d'avance pour les travaux complets structurants (hors travaux ponctuels) 0% pour les travaux ponctuels

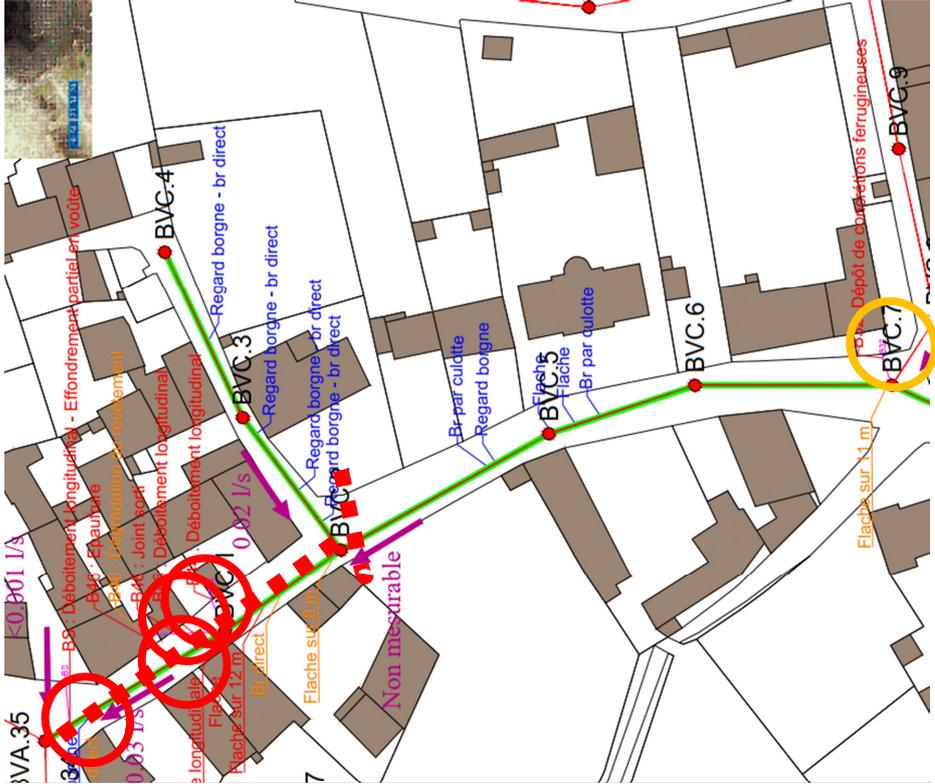
Sous-Priorité	2/3	Effet attendu (ECP) en m³ éliminé + renouvellement réseau / risque ECPP ++ / risque extrusion EU 0.2 à ?? m3/h

Coût	Scénario 1 : 13 000€ Reprise 4 branchements ponctuels par tranchée : 4 * 2 000 € HT = 8 000 € Reprise défauts sur réseau par tranchée : 2* 2500 € HT = 5000 € Scénario 2 : 52 000 € Reprise complète par tranchée de 60 ml de réseau AC avec 6 branchements : 50 000 € Reprise 4 branchements ponctuels par tranchée : 1 * 2 000 € HT = 2 000 €	
<i>Etudes préalables et MOE : + 10 %</i>		
Subventions envisageables	40% et 20% d'avance pour les travaux complets structurants (hors travaux ponctuels) 0% pour les travaux ponctuels

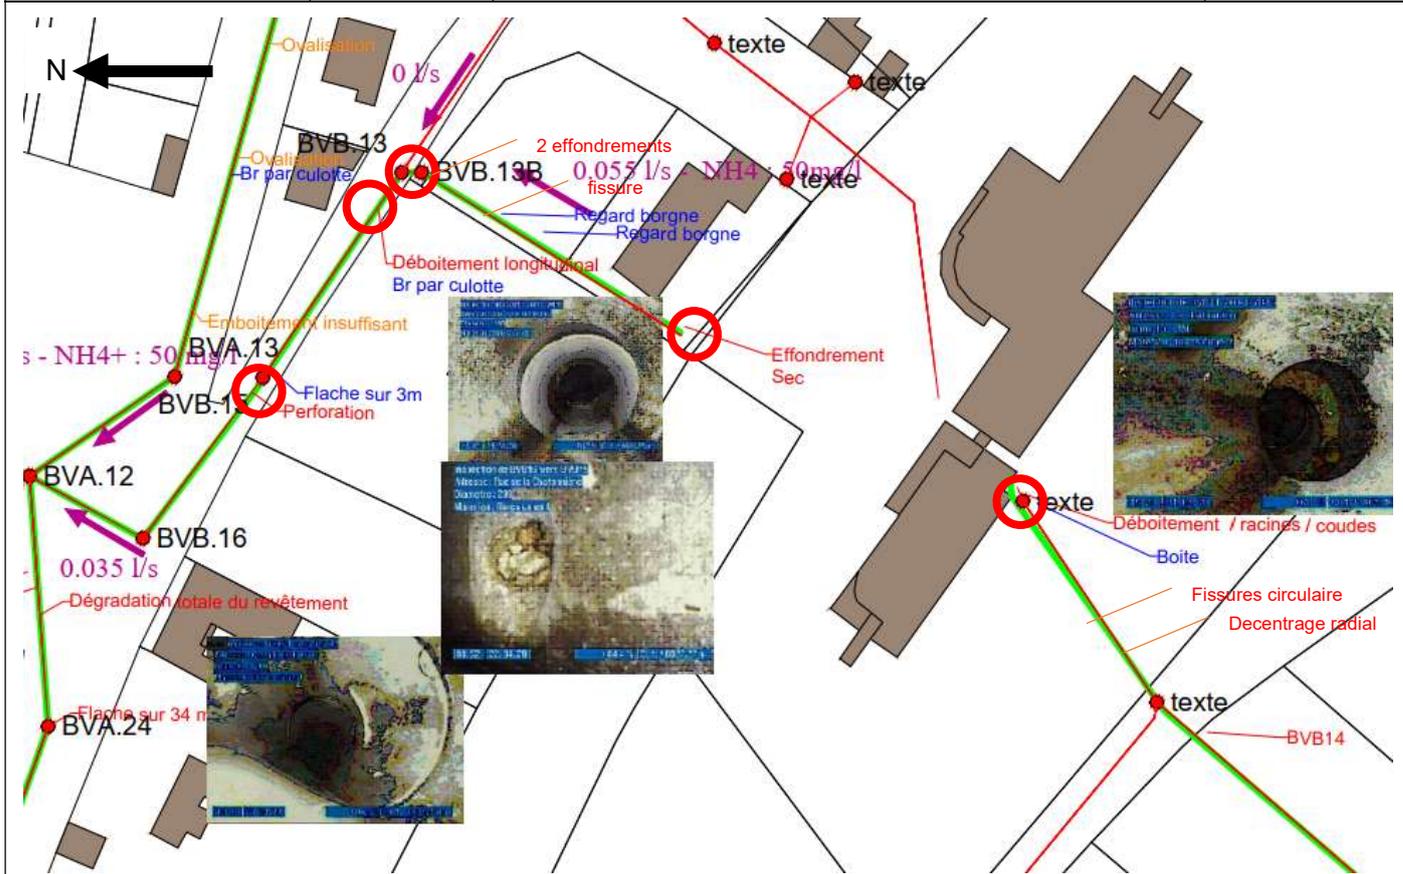
<p>Sous-Priorité</p>	<p>1/3</p>	<p>Effet attendu (ECP) en m³ éliminé + défauts importants / risque extrusion eau +++</p>

<p>Coût <i>Etudes préalables et MOE : + 10 %</i></p>	<p>Scénario 1 : 8 000€</p> <p>Obturation de la canalisation amont BVB13) : 500 €</p> <p>Reprise d'une culotte de branchement (par tranchée) : 1500 €</p> <p>Reprise d'une perforation, fissure, decentrage radial par quicklock : 1000 € * 3 = 3 000 €</p> <p>Reprise arrivée ehpad par tranchée (déboitement / terre visible) : 3000 €</p>		
<p>Subventions envisageables</p>	<p>0% pour les travaux ponctuels</p>

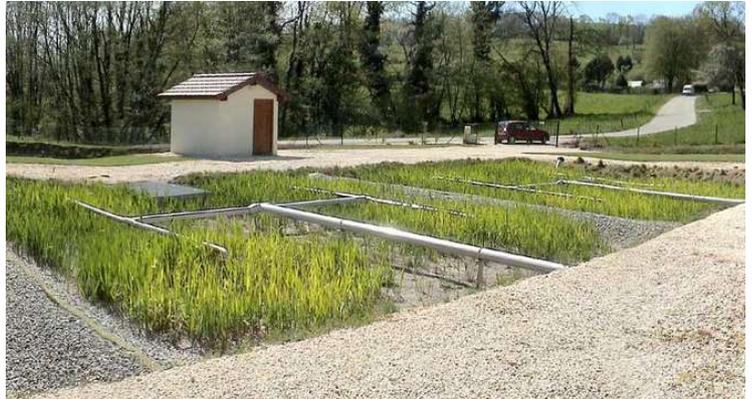
Cette technique d'épuration repose sur deux mécanismes principaux :

- la filtration superficielle,
- l'oxydation.

Les filtres à sable sont plantés de phragmites qui participent à l'infiltration et à l'épuration des eaux (supports bactériens, apport d'oxygène ...). Un dégrillage est nécessaire mais pas de système de décantation primaire.

L'entretien est peu important. Il consiste à entretenir le site et le dégrillage, alimenter les filtres de façons alternatives puis couper les roseaux annuellement. Il n'y a, par contre, pas d'évacuation de boues liquides. On évacue tous les 10 ans environ des boues humides (assimilables à un compost).

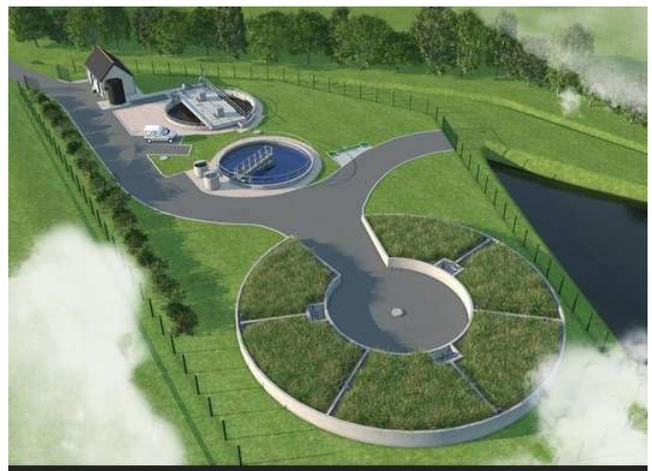
Elles fonctionnent sur le principe de dégradation aérobie de la pollution par mélange de micro-organismes épurateurs et de l'effluent à traiter, suivie de la séparation des eaux épurées et des boues.

La filière comprend un prétraitement (dégrillage, dessablage, dégraissage), une phase d'aération, et une décantation des boues avant l'évacuation de l'eau traitée. Dans des cas précis, il peut être ajouté un processus de traitement du phosphore complémentaire.

Les boues sont traitées à part, via plusieurs filières possibles (épaississement, silo à boues, filtre roseaux ...).

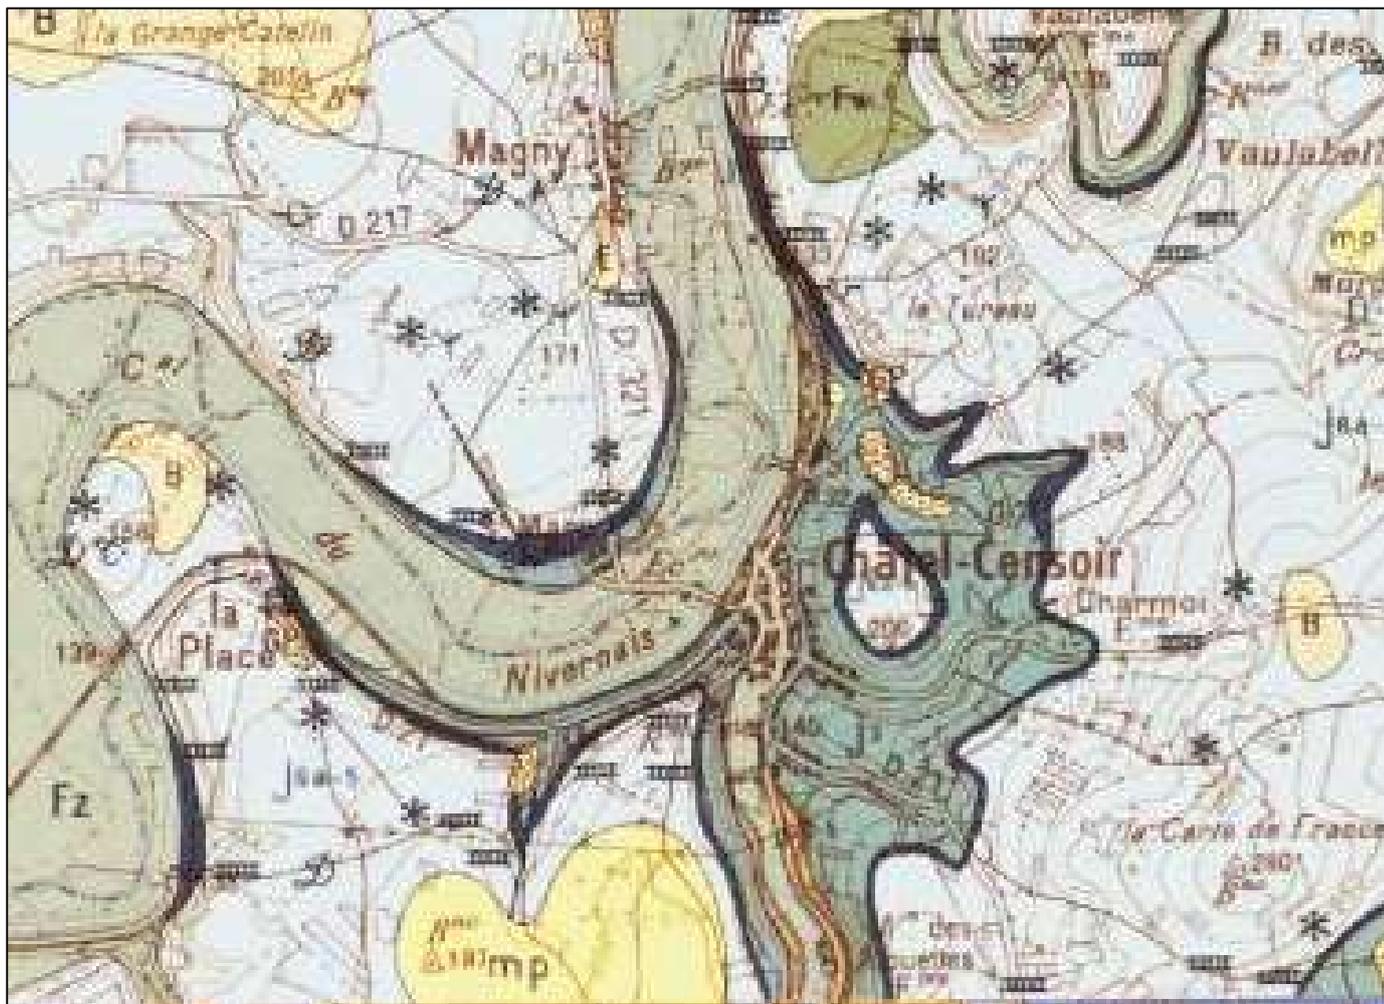
Figure 11 : Carte géologique 1/50 000 (BRGM)

Hydrogéologiquement, les alluvions sont alimentées par les secteurs calcaires.

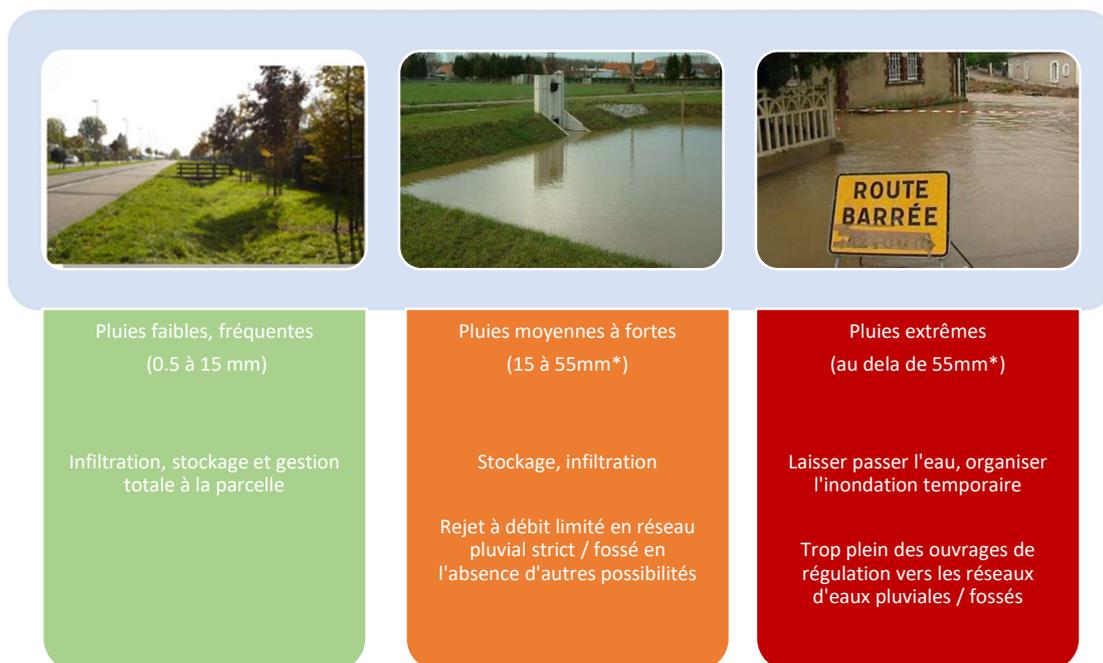
L'objectif applicable est de gérer les événements pluvieux courants à la parcelle. Les modalités de gestion sont les suivantes.

* 55 mm = pluie décennale 24 heures

* Une pluie de 55 mm correspond également à un volume ruisselé de 55 l/m² imperméabilisé, soit environ 5.5 m³ pour 100 m² imperméabilisés (habitation standard).

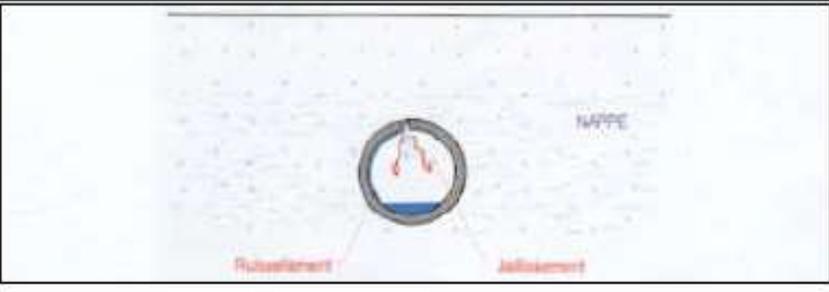
Nom	Matériaux affectés	Schéma descriptif
Infiltration => ruissellement - jaillissement	<ul style="list-style-type: none"> ⇒ Structure : canalisation en béton (et maçonnerie) ⇒ Joints : toutes natures

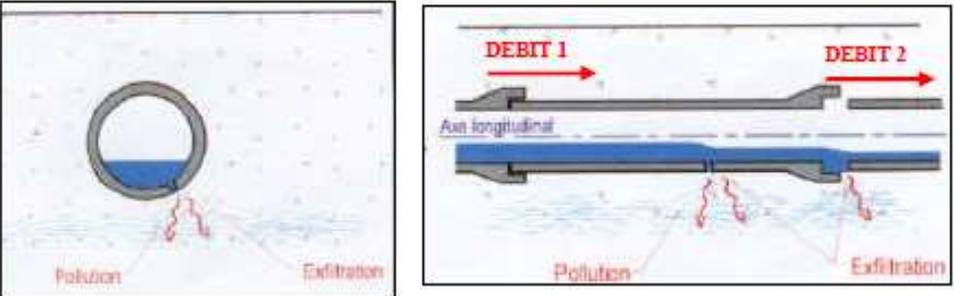
Exfiltration	Tous matériaux et assemblages présentant des défauts d'étanchéité

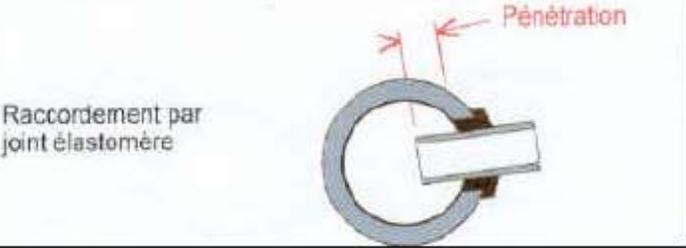
Raccordement de branchement pénétrant	Tous matériaux Types de <u>raccordement</u> concernés : les piquages directs, joints élastomères, regards non visitables

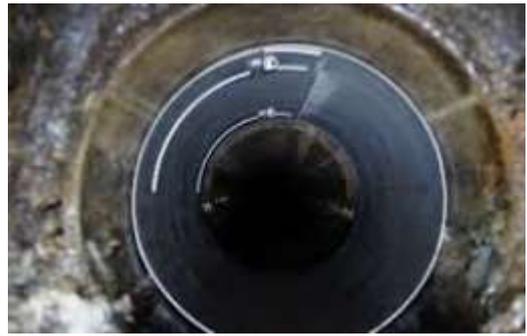
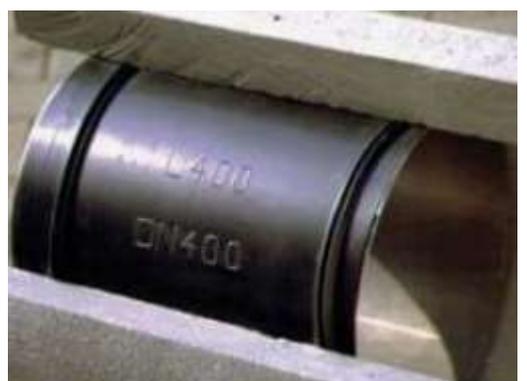
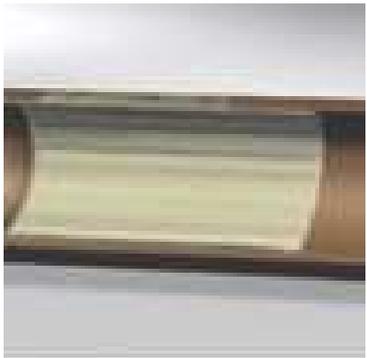
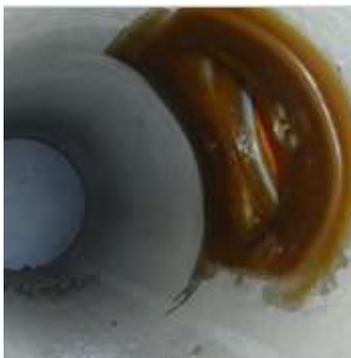
NB : Le prix de pose d'une manchette peut varier de 500 à 1 000 € selon la qualité (avec fraisage / préparation). Il est préférable de mettre en place des manchettes de type *quick lock* (lorsque cela est possible, un décalage important sur un emboîtement peut empêcher sa mise en œuvre), ou des manchettes fibrées avec résine résistante à l'eau de type Epoxy (et non polyester qui est plus réactif à l'humidité), pré imprégnée.

A noter également que la durée de vie d'un chemisage complet bien réalisé, est supérieure à 20 ans. En revanche, la durée de vie des réparations ponctuelles est plus difficile à estimer (de 5 à 10 ans pour une manchette résine mal réalisée, 10 à 20 ans pour une manchette résine classique, et 20 ans ou plus pour une manchette de type *quick lock* bien posée).

<p>Manchette <i>quick lock</i></p>	<p>Manchette résine</p>	<p>Manchette <i>top Hat</i> pour branchement</p>

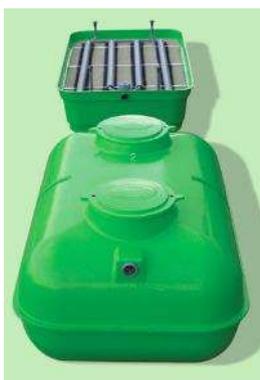
Figure 21 : Filtre compact à zéolithe
(Source EPARCO®)

Pour les parcelles exigües, la réhabilitation de l'assainissement non collectif ne peut être effectuée que par un filtre compact ou par des filières plus compactes de type microstation, dont quelques exemples sont présentés ci-après.

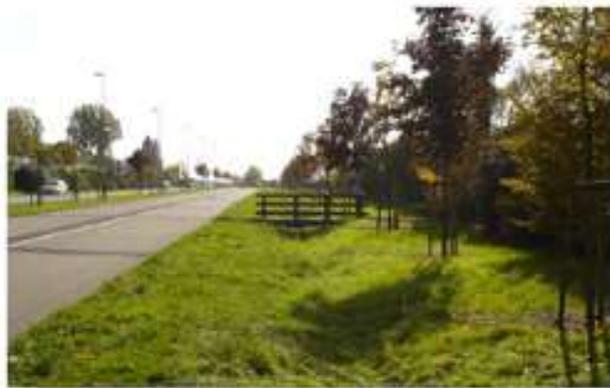
Une noue est un fossé large et peu profond aux formes adoucies. Les eaux pluviales sont stockées et s'infiltrent et / ou s'écoulent vers les eaux de surface ou un réseau de collecte superficiel ou enterré. Elles peuvent avoir un double usage, rétention et infiltration et ont l'avantage d'être peu onéreuse à réaliser.

Les noues peuvent être engazonnées, enherbées ou bien encore plantées. Faciles de mise en œuvre, elles permettent la création d'un paysage végétal et d'espaces verts qui rendent visible le chemin des eaux pluviales.

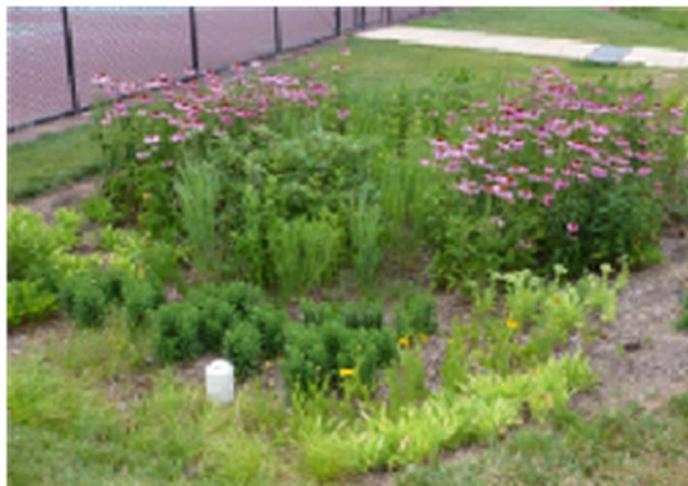
Les jardins pluviaux sont une sous-catégorie des noues végétalisées. Souvent utilisées chez les particuliers, elles cumulent l'avantage de gérer les eaux pluviales au plus proche des habitations tout en ayant un aspect esthétique.

Les végétaux sont sélectionnés pour leur contribution à la biorétention (propriétés chimiques, biologiques et physiques des plantes et des sols). Les plantes sélectionnées doivent être adaptées à la région et aux conditions particulières du sol et d'ensoleillement.

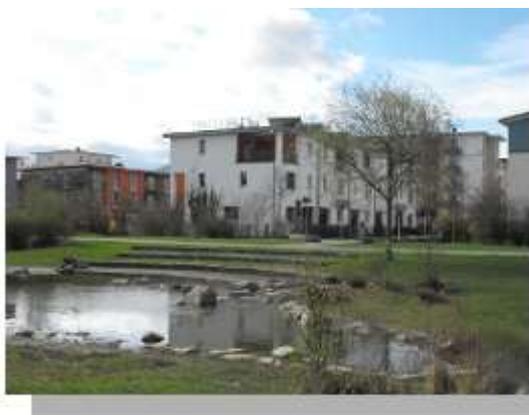
L'eau est collectée par un ouvrage d'arrivée, stockée dans le bassin puis restituée par infiltration dans le sol (bassins d'infiltration) ou à débit contrôlé vers les eaux de surface ou un réseau de collecte superficiel ou enterré (bassins de retenue). Parmi les bassins de retenue, on distingue les bassins en eau, qui conservent une lame d'eau en permanence, et les bassins secs, qui sont vides la majeure partie du temps.

Les bassins à ciel ouvert s'intègrent dans les espaces publics (places, aires de jeux, terrains de sport) et participent à l'aménagement paysager et à la création de zones vertes, voire bleues. Les retenues collinaires rentrent dans cette catégorie.

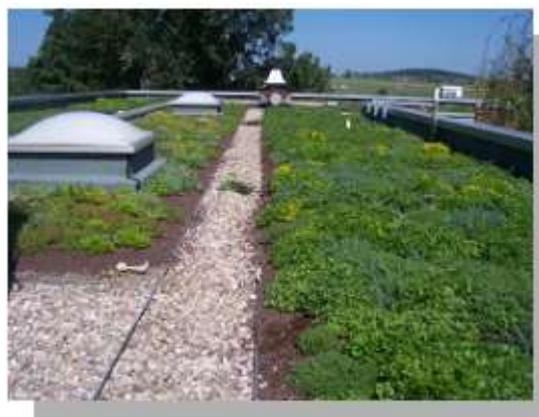
Les toitures-terrasses, végétalisées ou non, permettent de retenir temporairement la pluie avant de la restituer via des descentes d'eaux pluviales connectées à d'autres ouvrages de gestion des eaux pluviales ou à un réseau de collecte superficiel ou enterré. Elles favorisent également l'évapotranspiration des eaux.

Ces techniques, plus adaptées pour des grands projets, ne peuvent être réalisées que sur des nouveaux projets ou des projets importants de réhabilitation. L'intérêt des végétalisations extensives (de faible épaisseur) apparaît limité. Par contre, les projets dits intensifs avec des épaisseurs de sol dépassant 30 cm, apportent une réelle plus-value en matière de ruissellement, et aussi du point de vue du confort thermique d'été et de biodiversité.

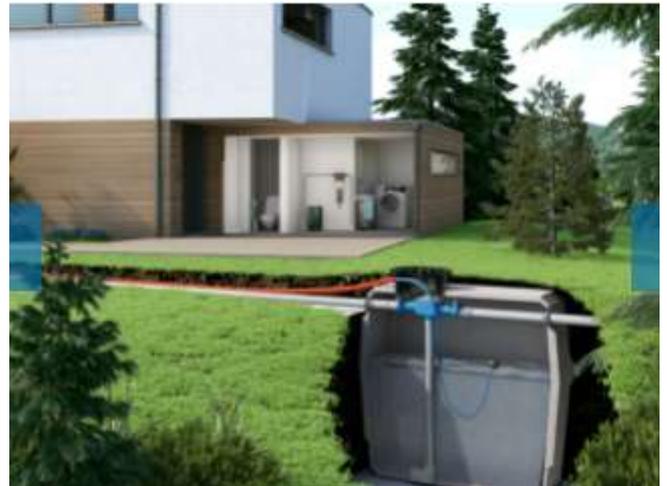
Pour les particuliers (maison d'habitation), des systèmes adaptés à la taille d'une parcelle existent pour stocker et restituer à débit limité les eaux de pluies. Le système se compose d'une cuve béton et d'un système de régulation par flotteur (exemple : cuve EloyWater Waterfix). Si ce système est techniquement séduisant, le coût d'un tel ouvrage rapporté au volume stocké fait que ceci est à réserver aux parcelles pour lesquelles l'espace disponible est réduit.

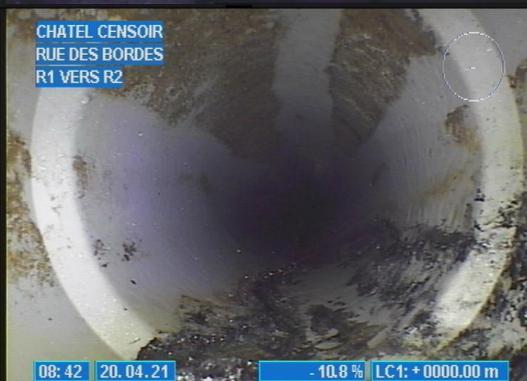
DISTANCE : 0.00 m	PHOTO : 1/2	VIDEO : 00:00:00

OBSERVATIONS : BDB - Remarque générale - Départ de l'inspection. BCDA - Regard de visite de départ - Référence du noeud R1 DBCC - Dépôt de matériau dur ou compacté

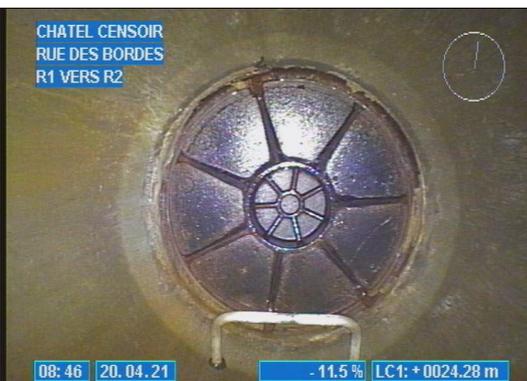
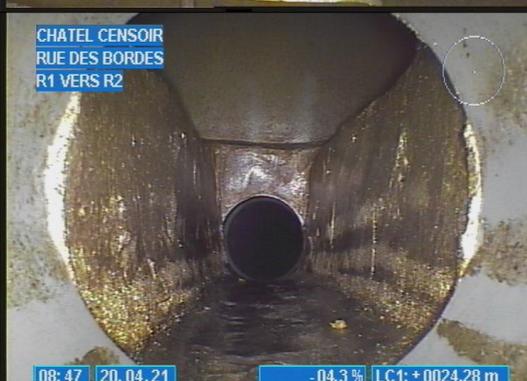
DISTANCE : 24.20 m	PHOTO : 3/4	VIDEO : 00:00:00

OBSERVATIONS : BDB - Remarque générale - Fin de l'inspection. BCEA - Regard de visite d'arrivée - Référence du noeud R2 - enterré

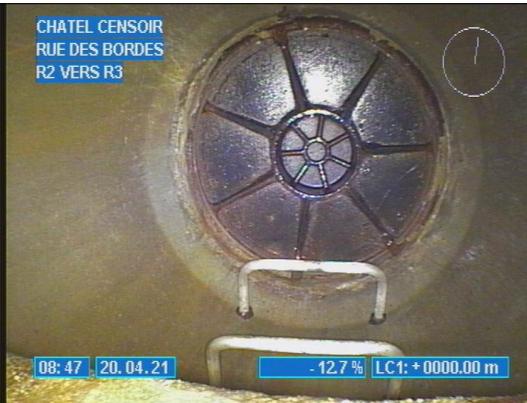
DISTANCE : 0.00 m	PHOTO : 5/6	VIDEO : 00:00:00

OBSERVATIONS : BDB - Remarque générale - Départ de l'inspection. BCDA - Regard de visite de départ - Référence du noeud R2

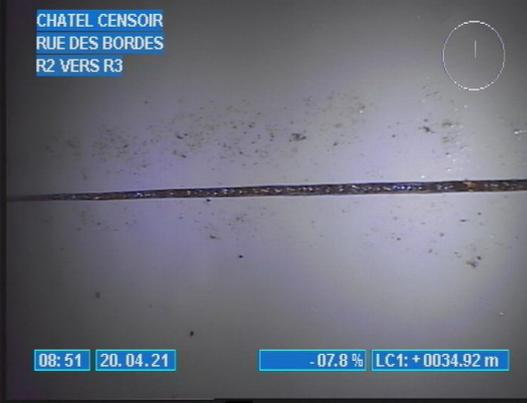
OBSERVATIONS : BABCA - Fissure longitudinale ouverte à 12h

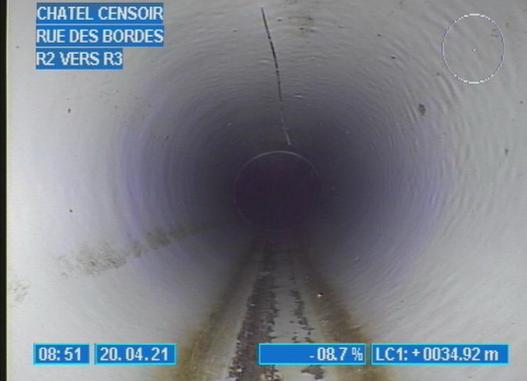
DISTANCE : **59.40 m**

BDB - Remarque générale - Fin de l'inspection.
BCEA - Regard de visite d'arrivée - Référence du noeud R3

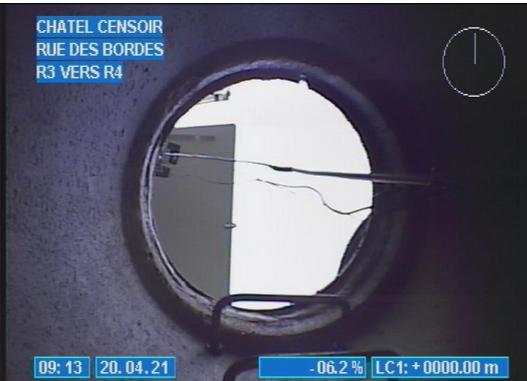
DISTANCE : 0.00 m	PHOTO : 11/12	VIDEO : 00:00:00

OBSERVATIONS : BDB - Remarque générale - Départ de l'inspection. BCDA - Regard de visite de départ - Référence du noeud R3

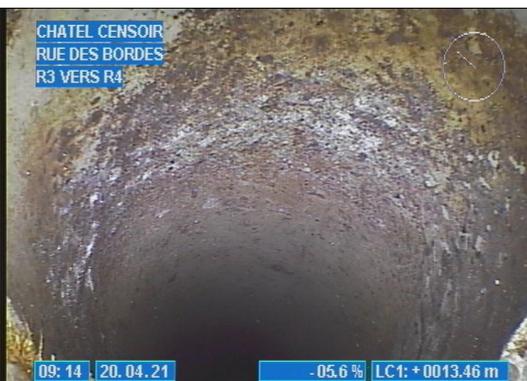
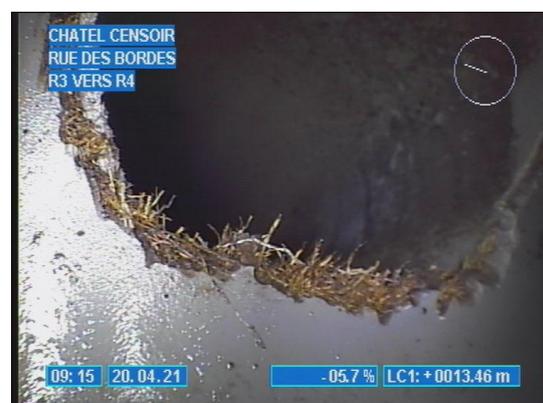
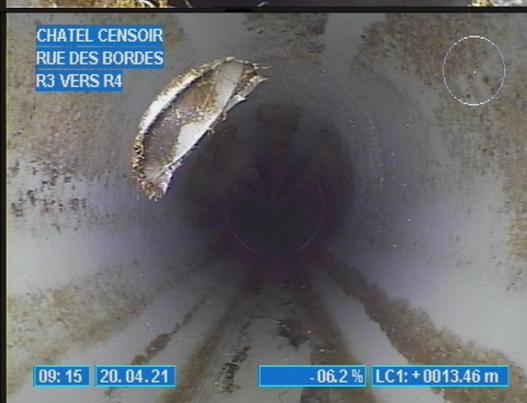
DISTANCE : 13.40 m	PHOTO : 13/14/15	VIDEO : 00:01:22

OBSERVATIONS : BCADA - Raccordement par piquage direct carotté - Ouvert à 10h BBAB - Présence de radicelles

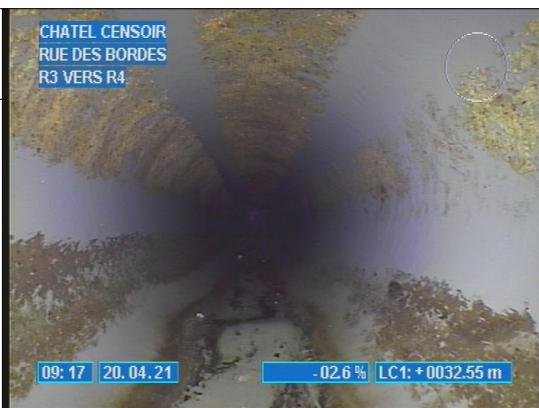
DISTANCE : 32.50 m	PHOTO : 16	VIDEO : 00:03:00

OBSERVATIONS : BAAA - Réduction verticale de la section de la canalisation à 6h

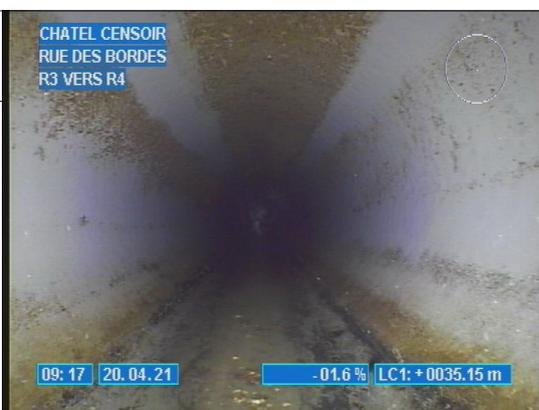
DISTANCE : 35.10 m	PHOTO : 17	VIDEO : 00:03:24

OBSERVATIONS : BDB - Remarque générale - début de flache

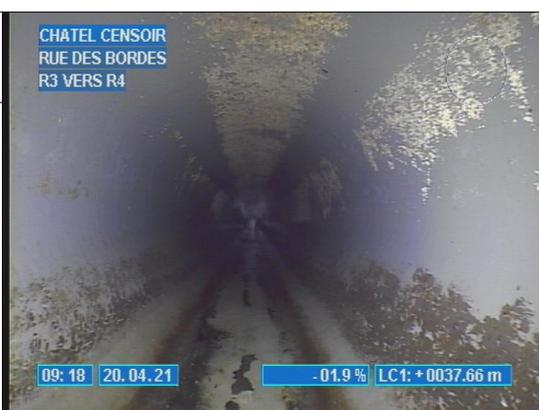
DISTANCE : 37.60 m	PHOTO : 18	VIDEO : 00:03:53

OBSERVATIONS : BDB - Remarque générale - fin de flache

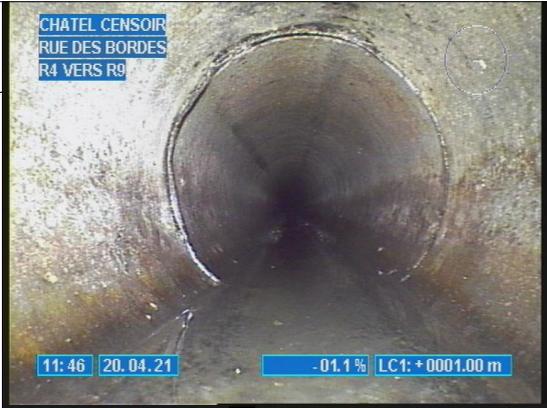
DISTANCE : 1.00 m	PHOTO : 21	VIDEO : 00:00:00

OBSERVATIONS : BDB - Remarque générale - Départ de l'inspection. BCDA - Regard de visite de départ - Référence du noeud R4 BDB - Remarque générale - début de flache

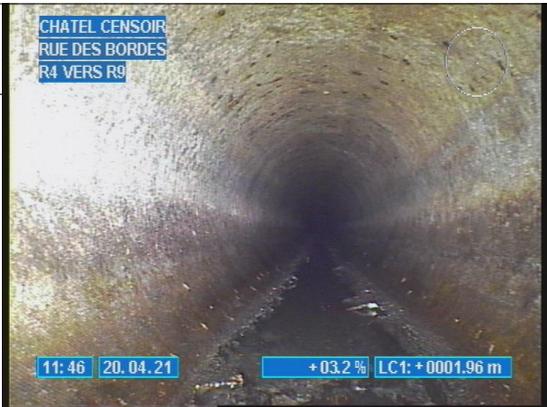
DISTANCE : 1.90 m	PHOTO : 22	VIDEO : 00:00:19

OBSERVATIONS : BDB - Remarque générale - fin de flache

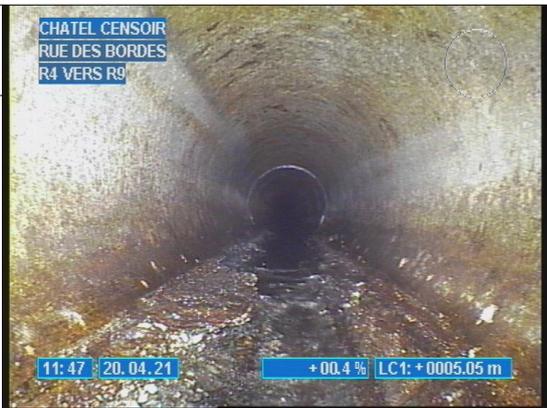
DISTANCE : 5.00 m	PHOTO : 23	VIDEO : 00:00:40

OBSERVATIONS : BBCC - Dépôt de matériau dur ou compacté

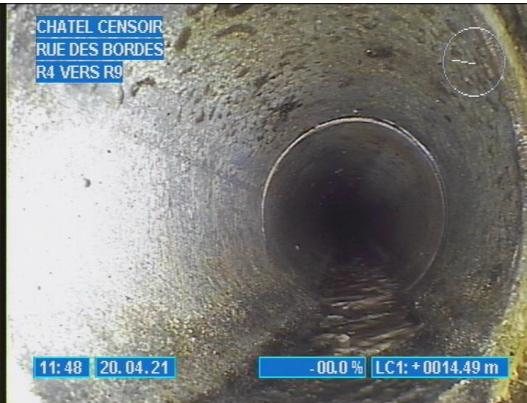
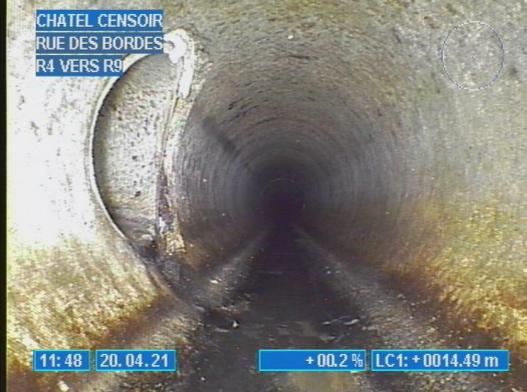
DISTANCE : 14.40 m	PHOTO : 24/25	VIDEO : 00:01:34

OBSERVATIONS :			
BCADA - Raccordement par piquage direct carotté - Ouvert à 9h

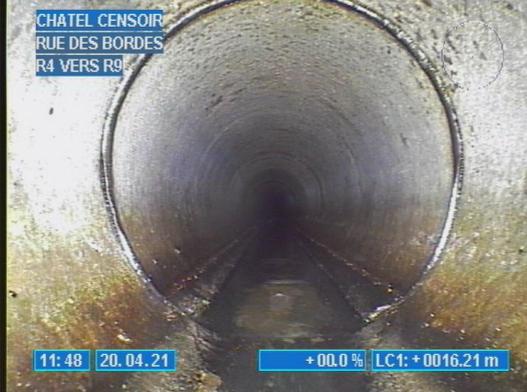
DISTANCE : 16.20 m	PHOTO : 26	VIDEO : 00:01:51

OBSERVATIONS :			
BAJB - Décentrage (radial)

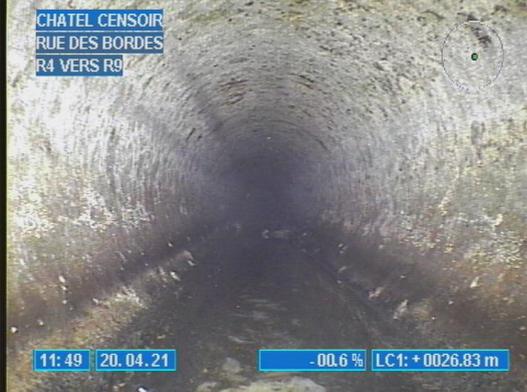
DISTANCE : 26.80 m	PHOTO : 27	VIDEO : 00:02:49

OBSERVATIONS :			
BDB - Remarque générale - début de flache

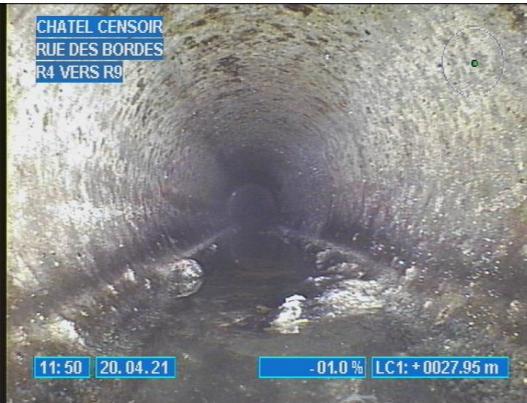
DISTANCE : 27.90 m	PHOTO : 28	VIDEO : 00:03:04

<p>CHATEL CENSOIR RUE DES BORDES R4 VERS R9</p> <p>11:50 20.04.21 -01.0% LC1: +0027.95 m</p>
OBSERVATIONS : BBCC - Dépôt de matériau dur ou compacté

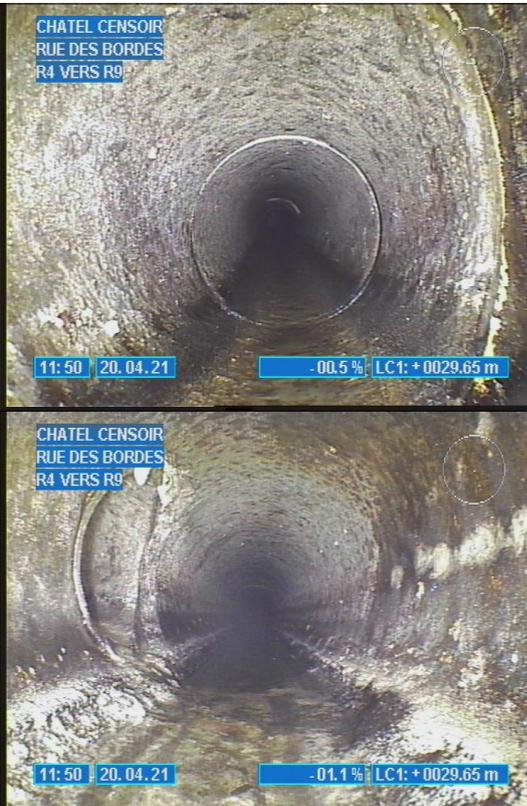
DISTANCE : 29.60 m	PHOTO : 29/30	VIDEO : 00:03:20

<p>CHATEL CENSOIR RUE DES BORDES R4 VERS R9</p> <p>11:50 20.04.21 -00.5% LC1: +0029.65 m</p> <p>CHATEL CENSOIR RUE DES BORDES R4 VERS R9</p> <p>11:50 20.04.21 -01.1% LC1: +0029.65 m</p>
OBSERVATIONS : BCADA - Raccordement par piquage direct carotté - Ouvert à 9h
