Commune de CHATEL CENSOIR

SCHEMA DIRECTEUR D'ASSAINISSEMENT

Phase 4 : Programme de travaux

N° d'Affaire : 19_04_078

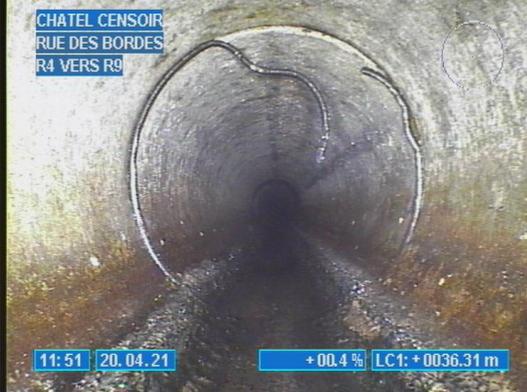
DISTANCE : 36.30 m	PHOTO : 31	VIDEO : 00:04:09

<p>CHATEL CENSOIR RUE DES BORDES R4 VERS R9</p> <p>11:51 20.04.21 +00.4% LC1: +0036.31 m</p>
OBSERVATIONS : BDB - Remarque générale - joint de butée rompu

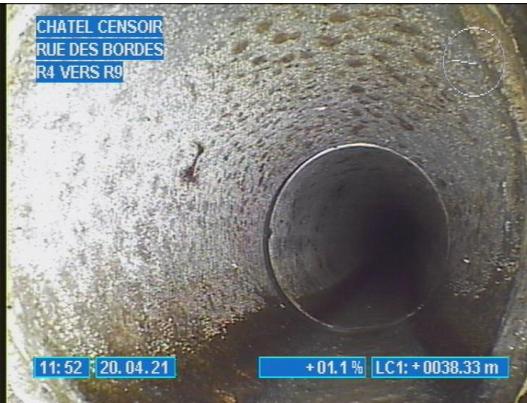
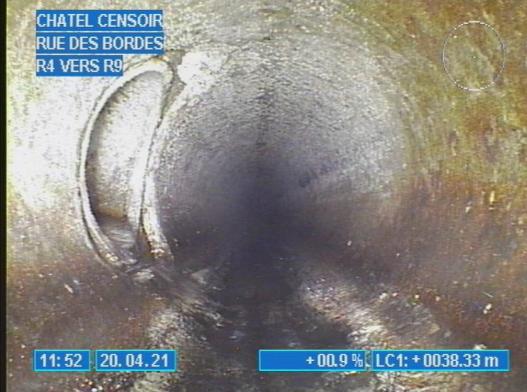
DISTANCE : 38.30 m	PHOTO : 32/33	VIDEO : 00:04:28

OBSERVATIONS : BCADA - Raccordement par piquage direct carotté - Ouvert à 9h

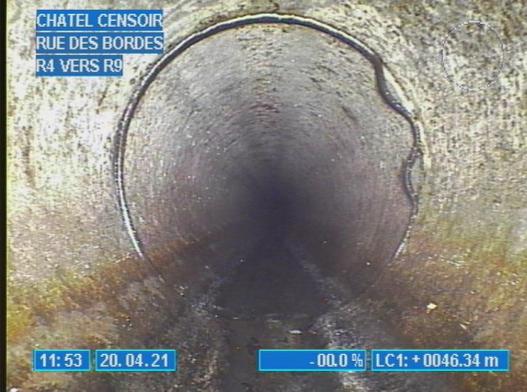
DISTANCE : 46.30 m	PHOTO : 34	VIDEO : 00:05:17

OBSERVATIONS : BDB - Remarque générale à 3h - joint de butée sorti

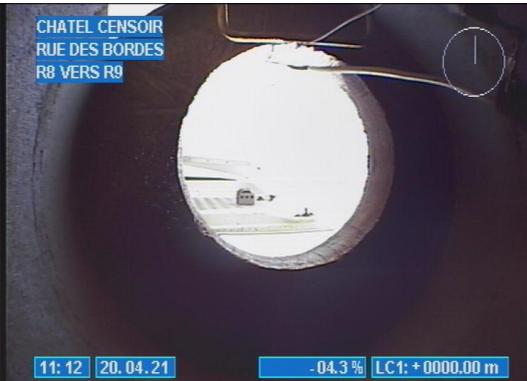
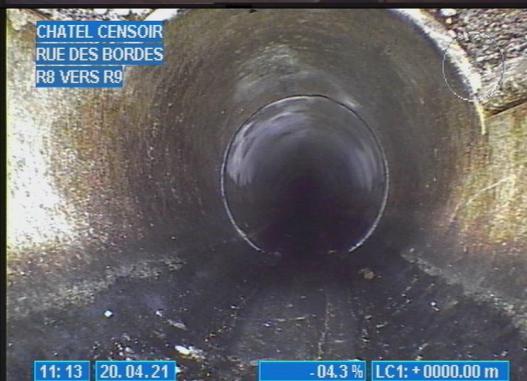
DISTANCE : 0.00 m	PHOTO : 37/38	VIDEO : 00:00:00

<p>CHATEL CENSOIR RUE DES BORDES R8 VERS R9</p> <p>11:12 20.04.21 -04.3% LC1: +0000.00 m</p>
OBSERVATIONS : BDB - Remarque générale - Départ de l'inspection. BCDA - Regard de visite de départ - Référence du noeud R8

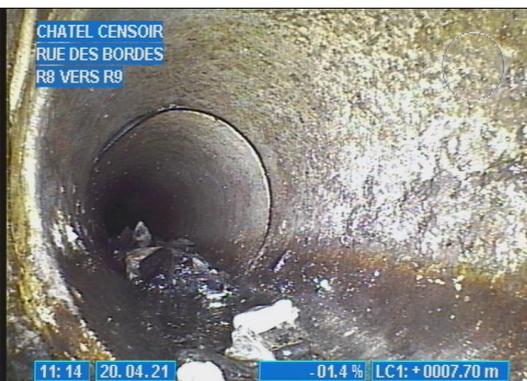
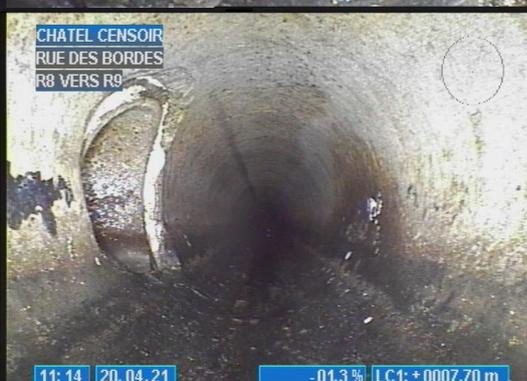
DISTANCE : 7.70 m	PHOTO : 39/40	VIDEO : 00:01:17

<p>CHATEL CENSOIR RUE DES BORDES R8 VERS R9</p> <p>11:14 20.04.21 -01.4% LC1: +0007.70 m</p>
OBSERVATIONS : BCADA - Raccordement par piquage direct carotté - Ouvert à 9h

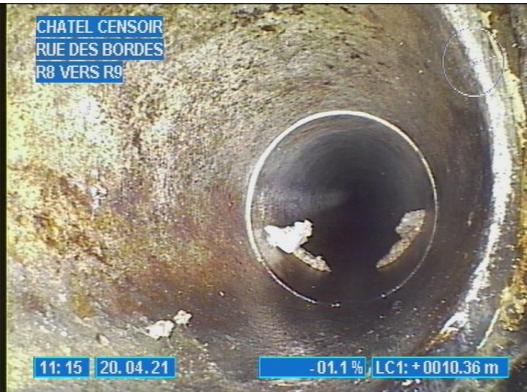
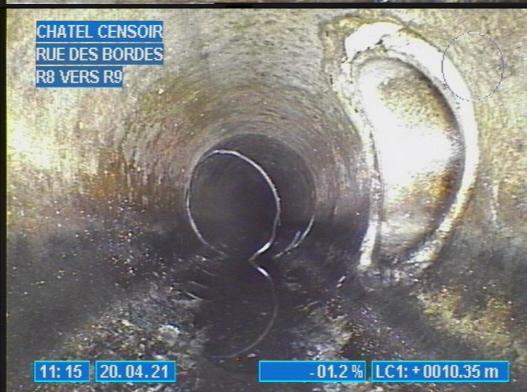
DISTANCE : 10.30 m	PHOTO : 41/42	VIDEO : 00:01:39

<p>CHATEL CENSOIR RUE DES BORDES R8 VERS R9</p> <p>11:15 20.04.21 -01.2% LC1: +0010.35 m</p>
BCADA - Raccordement par piquage direct carotté - Ouvert à 3h

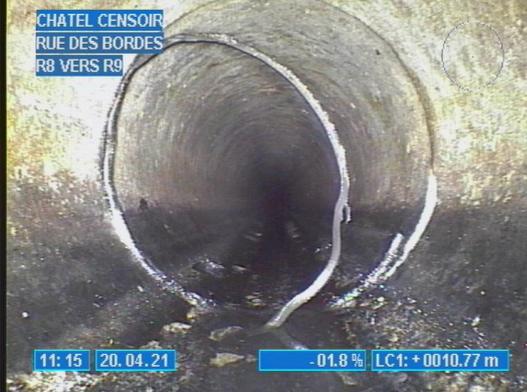
DISTANCE : 10.70 m	PHOTO : 43	VIDEO : 00:01:50

<p>CHATEL CENSOIR RUE DES BORDES R8 VERS R9</p> <p>11:15 20.04.21 -01.8% LC1: +0010.77 m</p>
OBSERVATIONS :			
BDB - Remarque générale - joint de butée rompu

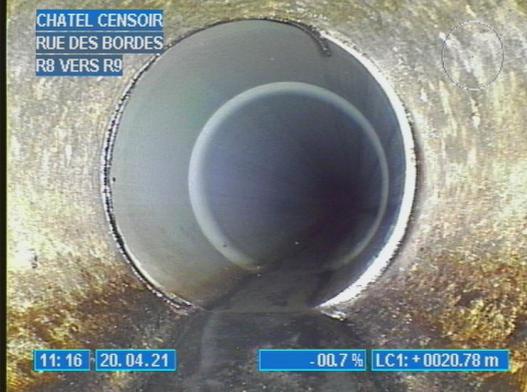
DISTANCE : 20.70 m	PHOTO : 44	VIDEO : 00:02:51

<p>CHATEL CENSOIR RUE DES BORDES R8 VERS R9</p> <p>11:16 20.04.21 -00.7% LC1: +0020.78 m</p>
OBSERVATIONS :			
AEDAX - Modification du matériau de la canalisation : PVC-U BCCB- - Courbure du collecteur vers la droite

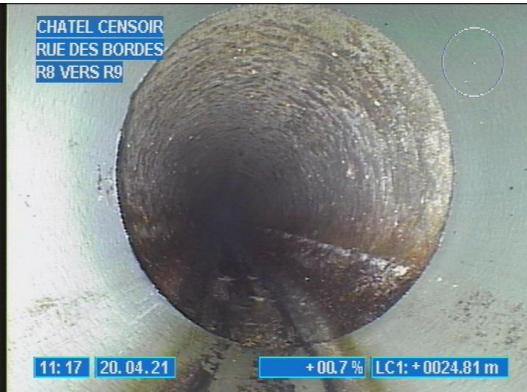
DISTANCE : 24.80 m	PHOTO : 45	VIDEO : 00:03:20

OBSERVATIONS : AEDAK - Modification du matériau de la canalisation : fibres-ciment BCCA - Courbure du collecteur vers la gauche

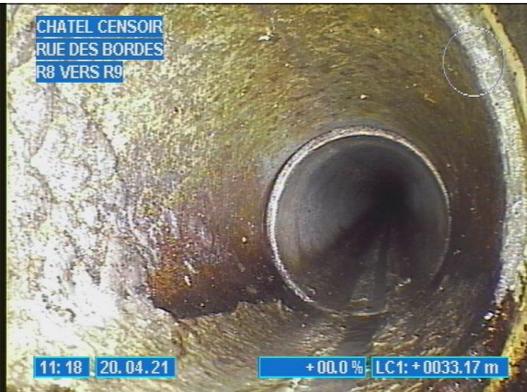
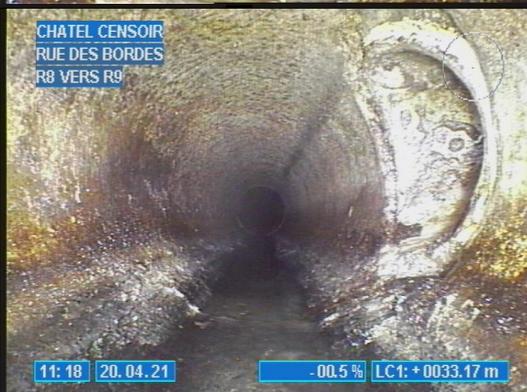
DISTANCE : 33.10 m	PHOTO : 46/47	VIDEO : 00:04:05

OBSERVATIONS : BCADA - Raccordement par piquage direct carotté - Ouvert à 3h

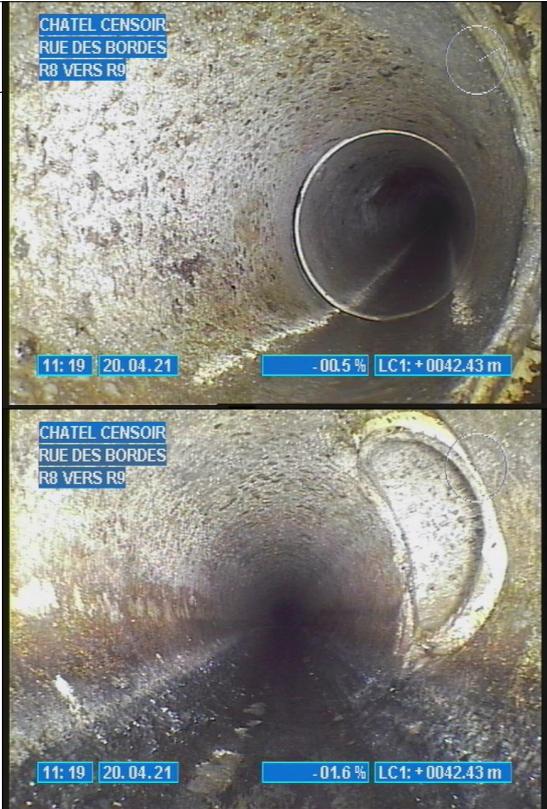
DISTANCE : 42.40 m	PHOTO : 48/49	VIDEO : 00:04:58

OBSERVATIONS : BCADA - Raccordement par piquage direct carotté - Ouvert à 2h

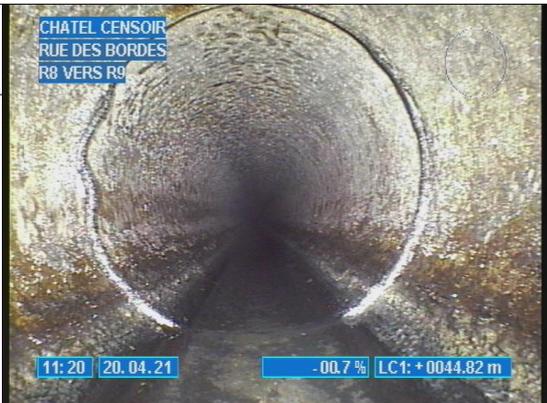
DISTANCE : 44.80 m	PHOTO : 50	VIDEO : 00:05:21

OBSERVATIONS : BDB - Remarque générale à 9h - joint de butée sorti

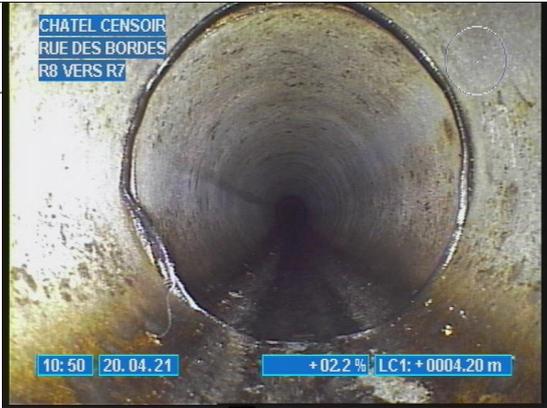
DISTANCE : 4.20 m	PHOTO : 57	VIDEO : 00:00:52

OBSERVATIONS : BDB - Remarque générale à 8h - joint de butée sorti

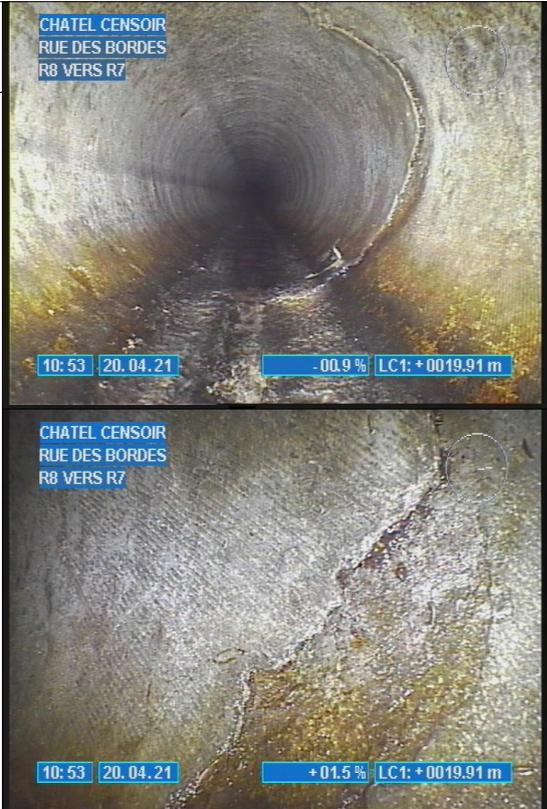
DISTANCE : 19.90 m	PHOTO : 62/63	VIDEO : 00:03:34

OBSERVATIONS : BAKA - Le revêtement de la canalisation s'est détaché de 1h à 5h

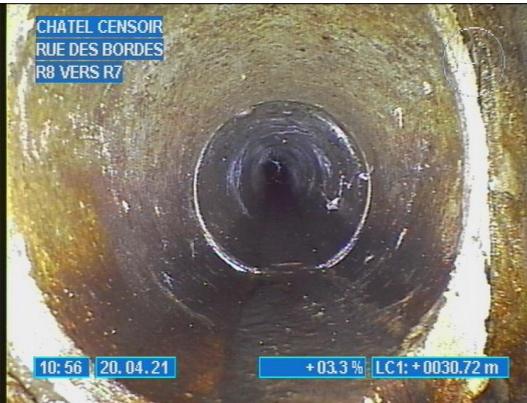
DISTANCE : 30.70 m	PHOTO : 66/67	VIDEO : 00:05:12

<p>CHATEL CENSOIR RUE DES BORDES R8 VERS R7</p> <p>10:56 20.04.21 +03.8% LC1: +0030.72 m</p>
OBSERVATIONS : BCADA - Raccordement par piquage direct carotté - Ouvert à 9h

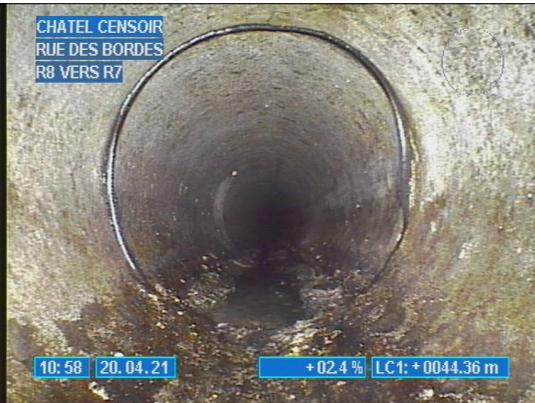
DISTANCE : 44.30 m	PHOTO : 70	VIDEO : 00:06:51

OBSERVATIONS : BDB - Remarque générale à 3h - joint de butée sorti

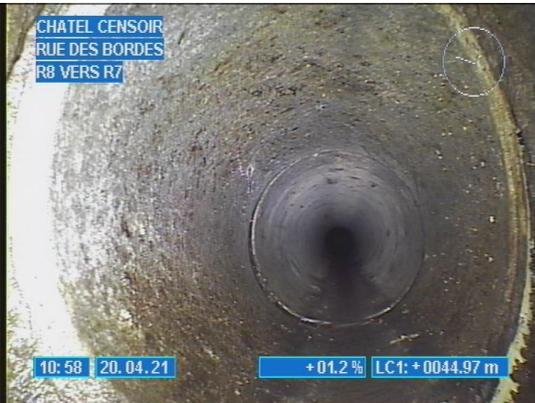
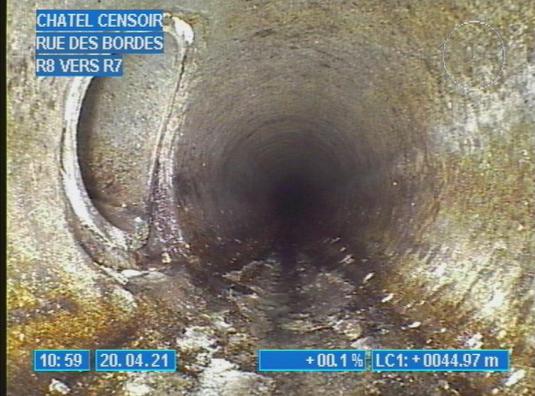
DISTANCE : 44.90 m	PHOTO : 71/72	VIDEO : 00:07:01

OBSERVATIONS : BCADA - Raccordement par piquage direct carotté - Ouvert à 9h

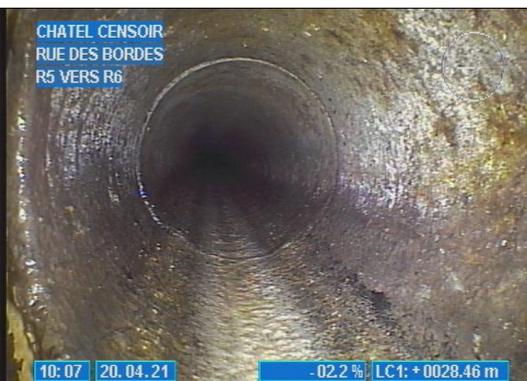
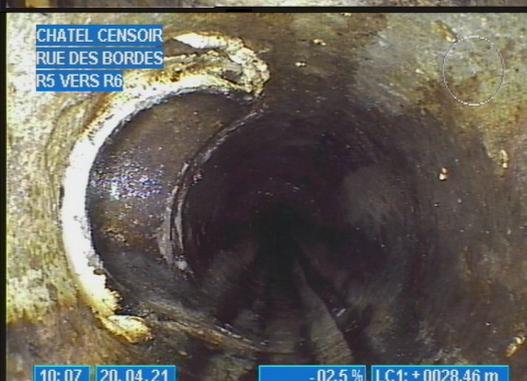
DISTANCE : 28.40 m	PHOTO : 77/78	VIDEO : 00:02:38

<p>CHATEL CENSOIR RUE DES BORDES R5 VERS R6</p> <p>10:07 20.04.21 -02.2% LC1: +0028.46 m</p>
OBSERVATIONS : BCADA - Raccordement par piquage direct carotté - Ouvert à 9h

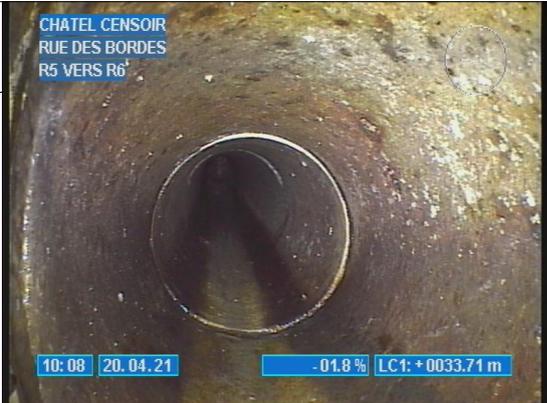
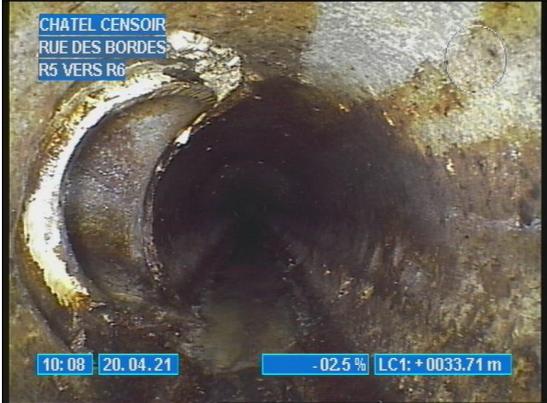
DISTANCE : 33.70 m	PHOTO : 79/80	VIDEO : 00:03:22

OBSERVATIONS :			
BCADA - Raccordement par piquage direct carotté - Ouvert à 9h

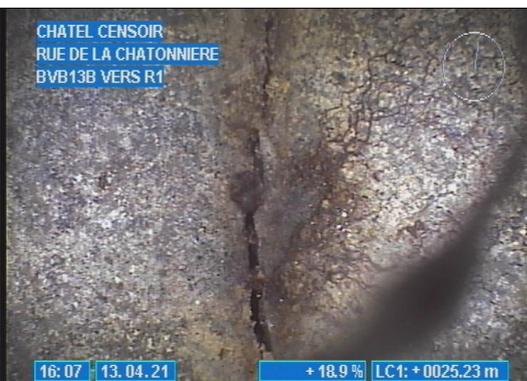
DISTANCE : 25.20 m	PHOTO : 3/4	VIDEO : 00:04:46

OBSERVATIONS : BABCB - Fissure circonférentielle ouverte

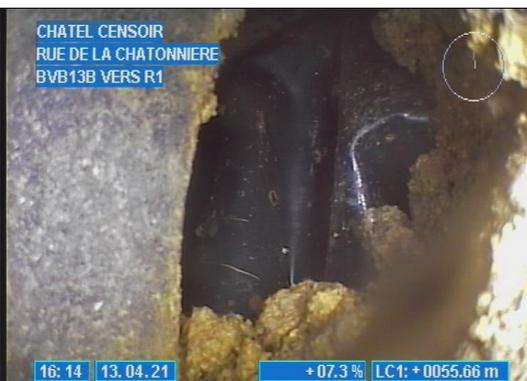
OBSERVATIONS : BDCAA - Inspection abandonnée à cause d'une obstruction, inspection objective avant d'avoir atteint le noeud d'arrivée - Pas de reprise possible en amont BBDZ - Entrée de terre - Autre BDB - Remarque générale - Fin de l'inspection.

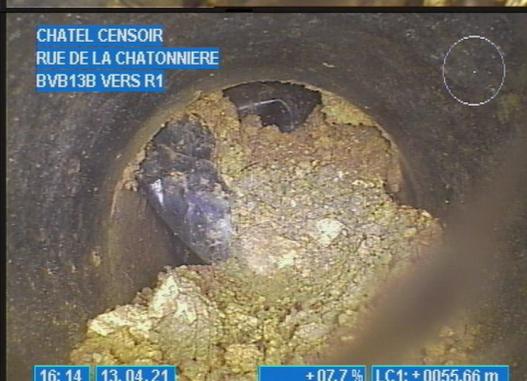
DISTANCE : 55.60 m	PHOTO : 7/8	VIDEO : 00:10:37

ABANDON INSPECTION

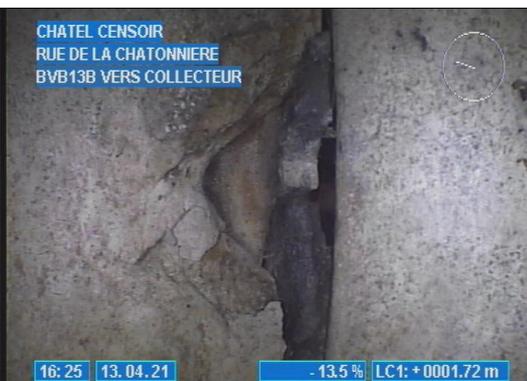
<p>CHATEL CENSOIR RUE DE LA CHATONNIERE BVB13B VERS COLLECTEUR</p> <p>16:25 13.04.21 -13.5% LC1: +0001.72 m</p>
OBSERVATIONS : BACA - Rupture à 9h - Epaufrure. BAJB - Décentrage (radial)

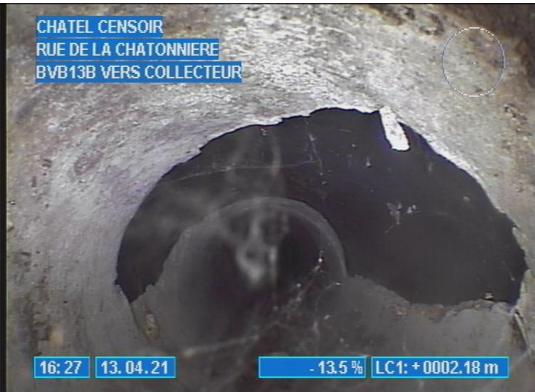
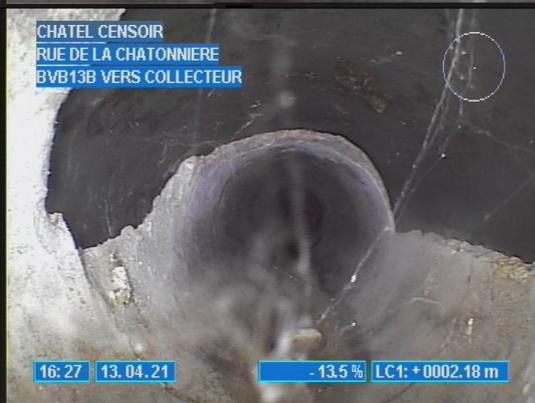
DISTANCE : 2.10 m	PHOTO : 13/14	VIDEO : 00:00:51

<p>CHATEL CENSOIR RUE DE LA CHATONNIERE BVB13B VERS COLLECTEUR</p> <p>16:27 13.04.21 -13.5% LC1: +0002.18 m</p>
OBSERVATIONS : BACB - Effondrement partiel - Réparation par coquille

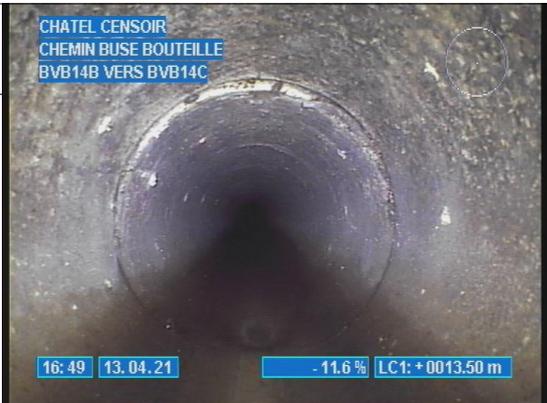
DISTANCE : 13.50 m	PHOTO : 19	VIDEO : 00:02:04

<p>CHATEL CENSOIR CHEMIN BUSE BOUTEILLE BVB14B VERS BVB14C</p> <p>16:49 13.04.21 -11.6% LC1: +0013.50 m</p>
OBSERVATIONS : BAJB - Décentrage (radial)

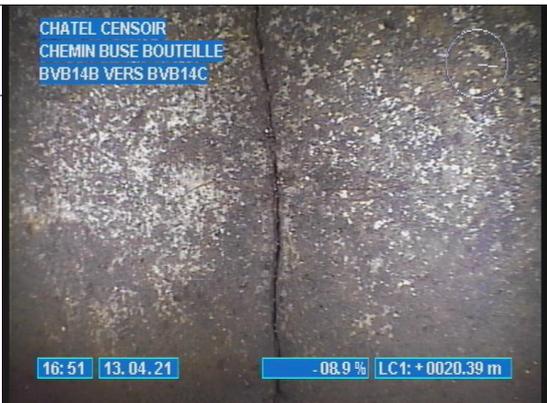
<p>CHATEL CENSOIR CHEMIN BUSE BOUTEILLE BVB14B VERS BVB14C</p> <p>16:51 13.04.21 -08.9% LC1: +0020.39 m</p>
OBSERVATIONS : BABCB - Fissure circonférentielle ouverte

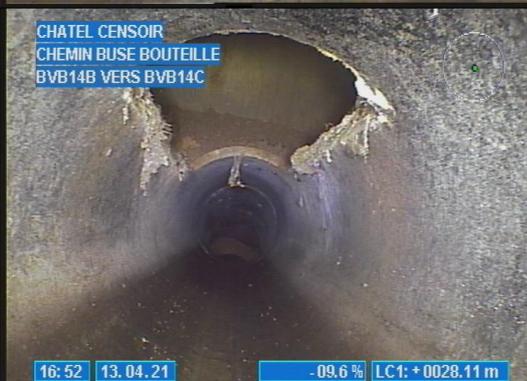
DISTANCE : 29.00 m	PHOTO : 24/25/26	VIDEO : 00:05:51

OBSERVATIONS : BDB - Remarque générale - Regard intermédiaire

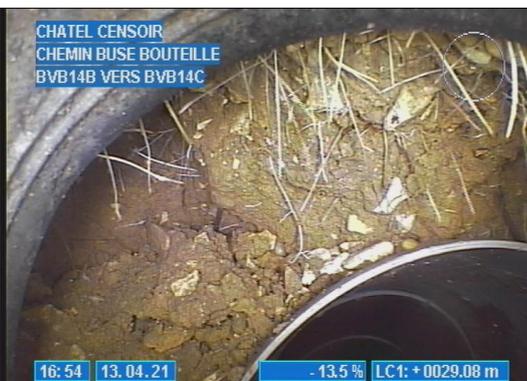
OBSERVATIONS : BDCZA - Inspection abandonnée, inspection objective avant d'avoir atteint le noeud d'arrivée - Pas de reprise possible en aval BDB - Remarque générale - Fin de l'inspection. BAO - Sol visible par le défaut BDB - Remarque générale - Changement de diamètre et changement de matériaux (passe en PVC)

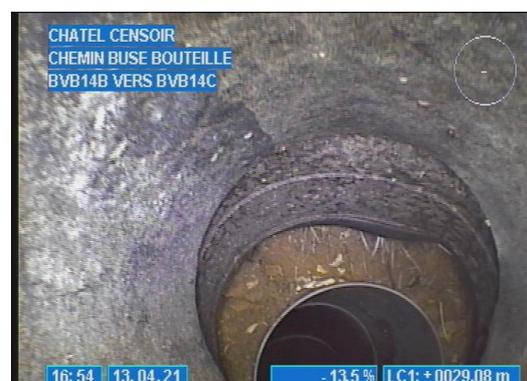
ABANDON INSPECTION
